HLADINOVÝ REŽIM PODZEMNÝCH VÔD - ROZBOR A POSÚDENIE MOŽNÉHO VPLYVU ÚPRAVY KORYTA TOKU TRNÁVKA

Katarína Možiešiková, Andrej Šoltész, Dana Baroková

Abstrakt: Predkladaný príspevok sa zaoberá analýzou a zhodnotením možného vplyvu vykonanej úpravy koryta Trnávka na hladinový režim podzemných vôd v príľahlej oblasti - v oblasti Vajslova dolina v Trnave. Cieľom článku je vyvrátiť domnienku o zlom technickom riešení úpravy toku Trnávka na základe podobnosti hladinového režimu podzemných vôd v extrémnom roku 2010, s obdobným stavom, ktorý už nastal v minulosti (napr. v roku 2006), a tiež porovnaním hladinového režimu podzemných vôd v povodí neďalekého toku Parná, konkrétne v oblasti obce Hrnčiarovce, kde sa nachádza monitorovací objekt štátnej hydrologickej siete podzemných vôd SHMÚ s týždennou periodicitou merania.

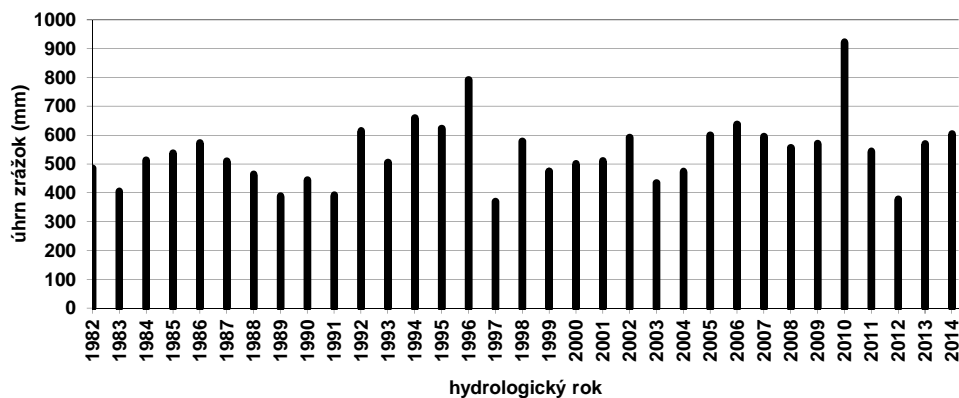
Obr.2. Časový vývoj ročného úhrnu atmosférických zrážok

Ďalšou dôležitou informáciou je vývoj meteorologickej situácie v sledovanom území v období od jesene 2009, ktorý dokazuje enormný nárast zrážok v roku 2010, čo je vidieť aj z grafu na obr. 2. Veľmi vysoká zrážková aktivita vyvrcholila v máji 2010, kedy na západnom (a dokonca na celom) území Slovenska spadlo v priemere trikrát viac zrážok, ako za predošlé tridsaťročné obdobie.

O vysokej zrážkovej činnosti v roku 2010 svedčia aj hodnoty úhrnu atmosférických zrážok za rok 2010, kedy táto dosahovala viac ako 1,5 násobok zrážkových úhrnov z predošlých rokov. To malo za následok nárast zásob podzemných vôd v regióne západného Slovenska (nielen v Trnave), ktorý sa odzrkadlil na zvýšení hladiny podzemnej vody v období od novembra 2009 do júna 2010 o cca 1,5 m. Tento fakt je dokumentovaný na obr. 3, kde je znázornený priebeh HPV v pozorovacom vrte SHMÚ – č. 42 Hrnčiarovce. Z uvedeného obrázka vyplýva, že od novembra 2009 postupne narastala úroveň hladiny podzemnej vody na celom skúmanom území, a dokonca sa uvedené tvrdenie opätovne vzťahuje na celé Slovensko (nielen západné).

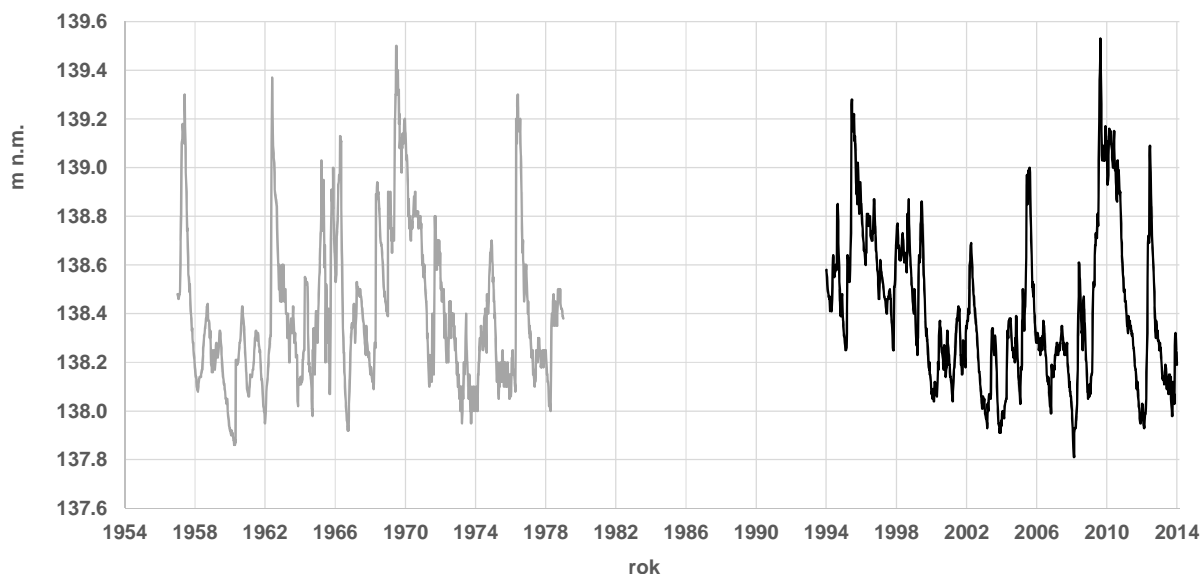
K dispozícii bol časový rad pozorovaní HPV z obdobia 1954 – 1976 a od roku 1994, odkedy bola v tomto vrte pozorovaná HPV v súvislosti s rokami až po súčasnosť (r. 2014). Na základe podkladov hladinového režimu podzemných vôd bol zostrojený časový vývoj HPV v sonde SHMÚ č. 42 Hrnčiarovce, znázornený na obr. 3.

Obr. 3. Časový vývoj HPV v sonde SHMÚ č. 42 Hrnčiarovce

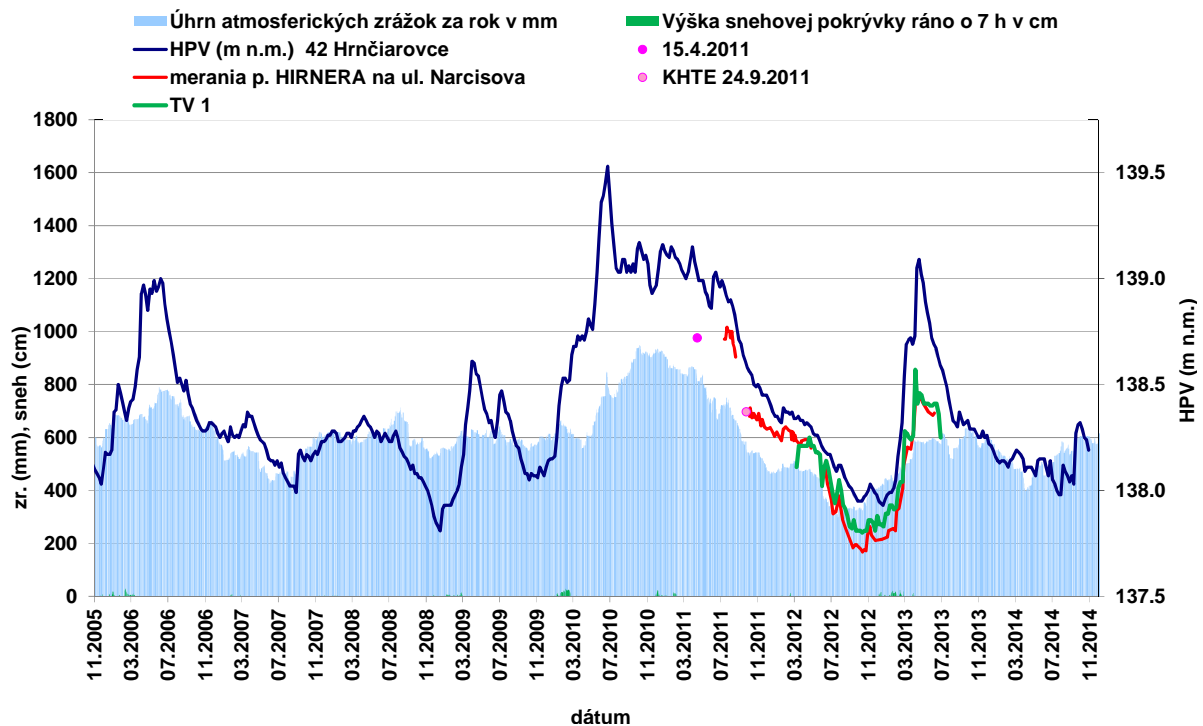
Vývoj zrážkovej činnosti v sledovanom území je zrejмый z obr. 4, kde je prezentovaný priebeh HPV v sonde SHMÚ č. 42 Hrnčiarovce (tmavomodrá čiara) spolu s kumulatívnym úhrnom atmosférických zrážok za 365 dní (svetlomodrý stĺpcový graf). Ďalej sú tu uvedené merania v nižšie popísaných vrtoch: meranie (dva ružové body) (Šoltész, 2011), meranie nemenovaného vlastníka podzemnou vodou postihnutého domu na Narcisovej ulici v Trnave (červená čiara) a merania HPV v jednom z účelovo vybudovaných vrtov TV1 (tmavozelená čiara) (Šoltész, 5/2012). Z tohto obrázku (obr. 4) vyplýva, že extrémne hodnoty zrážok pretrvávali aj v prvej polovici roku 2011, čo spôsobilo, že hladina podzemnej vody v sonde č. 42 sa udržiavala na kóte blízkej 139,00 m n. m. vyše roka. Následne bol r. 2013 opäť veľmi bohatý na zrážky, čo spôsobilo po predchádzajúcom poklese opätovný vzostup HPV až o 1,0 m, ale tento stav trval relatívne krátko. Porovnajúc nepriaznivý stav s minulosťou, domnievame sa, že obdobný problém s vysokou HPV bol aj v jarnom období (po topení snehu apríl – jún) v roku 2006, tento však trval dva mesiace a hladina podzemnej vody potom klesla v priebehu dvoch mesiacov o viac ako 0,5 m.

Obr. 4. Znáznornenie ročného zrážkového úhrnu v sledovanom území s časovým vývojom HPV
 Fig. 4. Representation of the annual total precipitation in the territory with the development of GWL

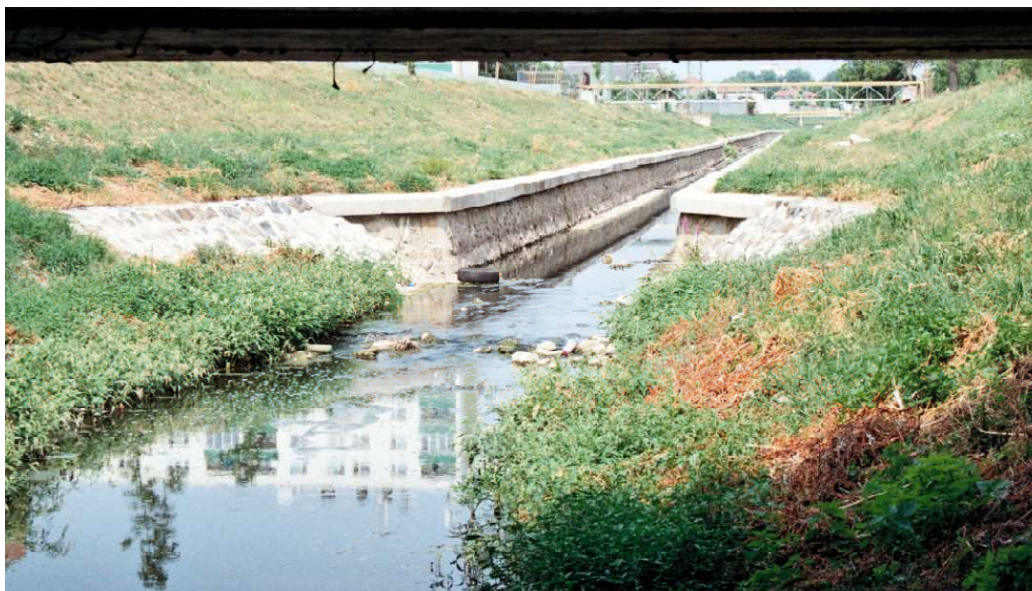
Rekonštrukcia toku Trnávka v rkm 9,742 - 10,765, t.j. cca kilometrový úsek toku, bola pokračovaním podobných úprav v minulosti. Úprava pozostávala z opevnenia dna i svahov toku betónovými prefabrikátmi. Podľa projektovej dokumentácie (Chládek, 2008) vychádzala z požiadavky zrýchlenia odtoku, zachovania rovnakej kapacity kynety, zabezpečenia prevedenia storočného prietoku v danom úseku a zabezpečenie estetickej funkcie toku, silne namáhaného vyústeniami odľahčení z kanalizačných zberačov. Pohľad na upravené koryto aj neupravené koryto toku Trnávka pod mostom je viditeľný na obr. 5.

Obr. 5. Pohľad na upravené koryto aj na neupravené koryto. Koniec úpravy toku Trnávka pod mostom 22.8.2012 (Masarovičová, 2012)
 Fig. 5. Look at the adjusted and unadjusted stream. The end of the adjustment of the flow under the bridge 22.8.2012 Trnávka (Masarovičová, 2012)

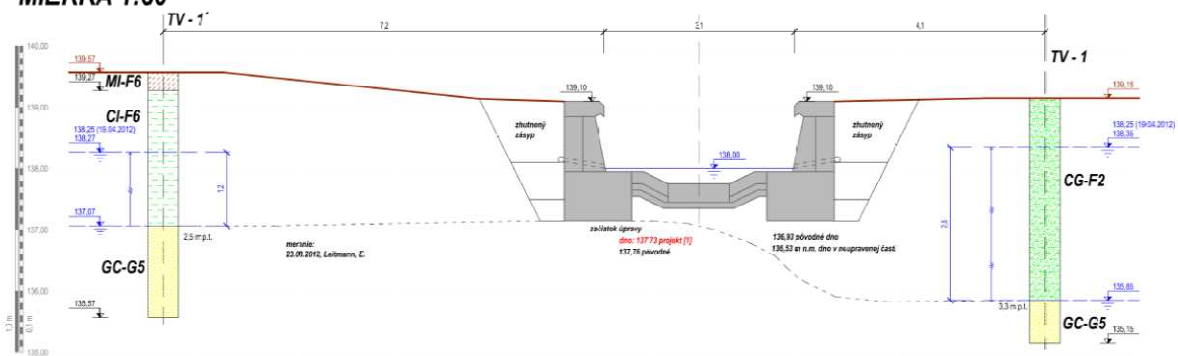
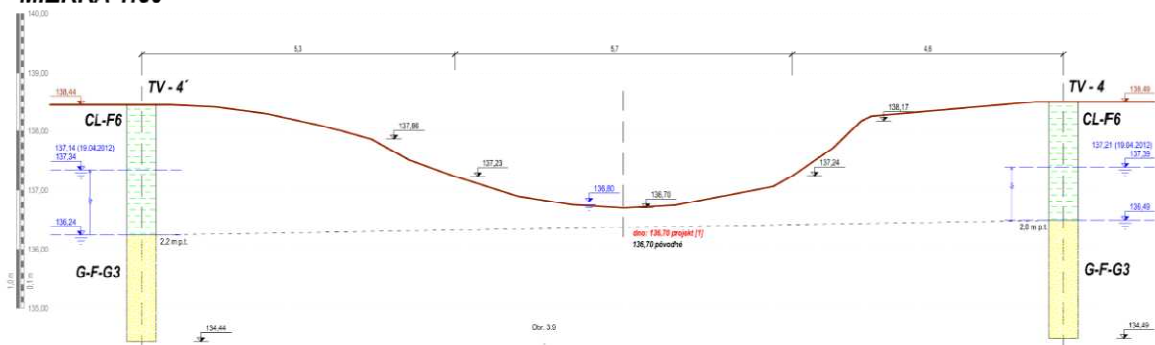
Samotná rekonštrukcia toku je realizovaná v území s geologickou stavbou pozostávajúcou zo sedimentov neogénu a kvartéru. Účelové geologické profily, vyplývajú z vyhodnotenia terénnych prieskumných prác (Šoltész, 05/2012, Masarovičová, 2012). Napríklad z profilov 1 a 4, ktoré sú znázornené na obr. 6. vidno, že povrchové vrstvy kvartéru premenlivej hrúbky tvorí íl. Ich mocnosť od povrchu terénu kolíše na pravom brehu od 1,60 do 3,00 m a na ľavom brehu od 2,00 do 3,30 m. Pod týmito súdržnými nepriepustnými zeminami je zvodnený koridor štrkových zemín, ktorého hrúbku monitorovacie práce neohranili (pozorovacie vrty sú ukončené v tejto štrkovej vrstve). Na základe starších prieskumných prác realizovaných v tejto oblasti predpokladáme výskyt neogénu v ílovom vývoji v hĺbke 10,0 – 12,0 m p.t. Sumárna hrúbka štrkových vrstiev je cca 7,0 – 9,0 m, lokálne môže byť aj viac. Technické riešenie úpravy toku v maximálnej miere rešpektuje trasovanie v minulosti zregulovaného toku a inžinierskych sietí. Svahy novej kynety sú tvorené opornými múrmi v sklone 5:1 založenými na základových pätkách. Svahy aj terén v blízkosti riečky boli pravdepodobne v minulosti viackrát upravované a koryto toku zmenilo svoje pôvodné riečisko, preto litológia v blízkosti povrchu terénu môže vykazovať originálne uloženie vrstiev zemín.

Z obr. 6 je ďalej zrejmé, že konštrukčné riešenie regulácie toku Trnávky nemohlo akceptovať interakciu s reálnym horninovým prostredím a s podzemnou vodou v lokalite, nakoľko dno koryta toku ani pred úpravou nezasahovalo do vrstiev štrkov ako vidno, v neupravenom Profile 4, taktiež nezasahuje. Podzemná voda nachádzajúca sa v štrkových vrstvách je napätá a je veľmi pravdepodobné, že voda v toku nemohla v plnej miere „komunikovať“ s podzemnou vodou a teda plniť svoju prirodzenú drenážnu funkciu ani pred úpravou toku. Toto tvrdenie dokazuje fakt, že narazená HPV sa nachádzala v mieste rozhrania štrkov a ílov a následne sa HPV ustálila o 0,4 m až 2,5 m nad horným rozhraním zvodnenca tvoreného štrkovými horninami.

Obr. 6. Priečne profily 1 a 4 spolu s geologickým profilom ľavého a pravého brehu Trnávky v účelových vrtoch, monitoring hladiny podzemnej vody v nich (Šoltész, A., 2012, upravené v Masarovičová, 2012)

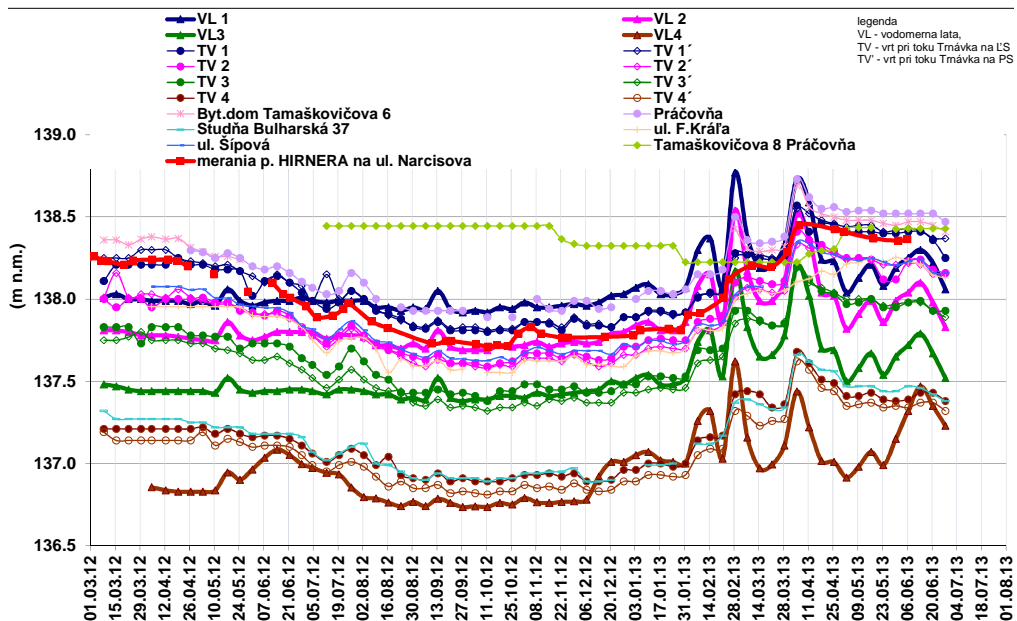
Obr. 8. Poloha HPV vo vrtoch navrhnutého monitorovacieho systému a hladiny v toku Trnávka

Avšak porovnaním časového vývoja HPV (tenké čiary) s priebehom hladiny v Trnávke (hrubé čiary), dostávame graf na obr. 8. Meranie v jednotlivých profiloch sú odlišené farebne. Napríklad merania v PROFILE 1 sú vykreslené modrou farbou alebo v PROFILE 4 hnedou farbou. Z tohto grafu je zrejmé, že tok s podzemnými vodami takmer nekomunikuje ani v neupravenom PROFILE 4.

Na obr. 8 sú červenou farbou znázornené merania HPV v šachte jedného z postihnutých rodinných domov. Ak tieto porovnáme s režimom HPV v ostatných vrtoch, je medzi nimi viditeľná tesná zhoda. Rovnako to platí aj pre obr. 4. Priebeh HPV v sonde č.42 – Hrnčiarovce, vo vrte TV1 ale aj v spomínanom dome vykazuje tesnú zhodu a navyše vidno, ako súvisí s kumulatívnym úhrnom zrážok (obr. 4). Ak však porovnáme priebeh hladiny v jednotlivých profiloch (v mieste VL) a priebeh HPV v príslušných vrtoch TV a TV', ako už bolo spomenuté v predchádzajúcom texte, nemožno konštatovať synchronne kolísanie hladín v toku s HPV, nielen v PROFILECH 1 2 a 3, ale ani v neupravenom PROFILE 4.

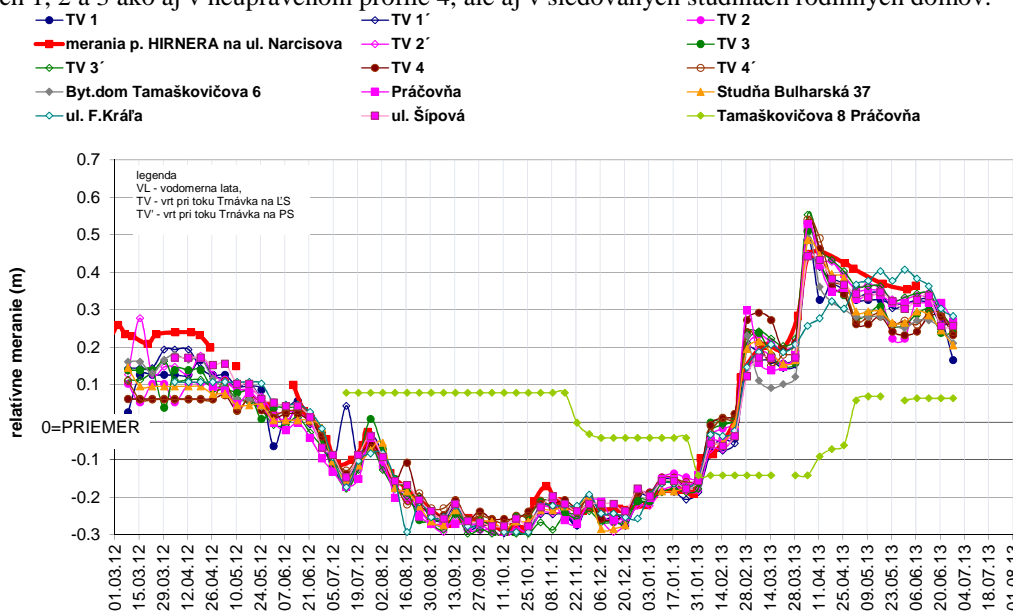
Výsledky monitoringu sme kvôli ľahšiemu porovnaniu vyhodnotili v relatívnych hodnotách a sú vykreslené na obr. 9. Pri relatívnom vyhodnotení nula zodpovedá priemernej hodnote meranej veličiny HPV, ktorá je v každom vrte rôzna. Režimové merania vykazovali relatívne tesnú zhodu kolísania HPV vo vrtoch TV, rovnako v profiloch 1, 2 a 3 ako aj v neupravenom profile 4, ale aj v sledovaných studniach rodinných domov.

Obr. 9. Relatívna poloha HPV vo vrtoch navrhnutého monitorovacieho systému
