Povodňová situácia na Nitre,
dolnom Váhu a Morave
v marci 2008

SLOVENSKÝ HYDROMETEOROLOGICKÝ ÚSTAV

**Povodňová situácia na Nitre, dolnom Váhu a Morave
v marci 2008**

Bratislava, apríl 2008

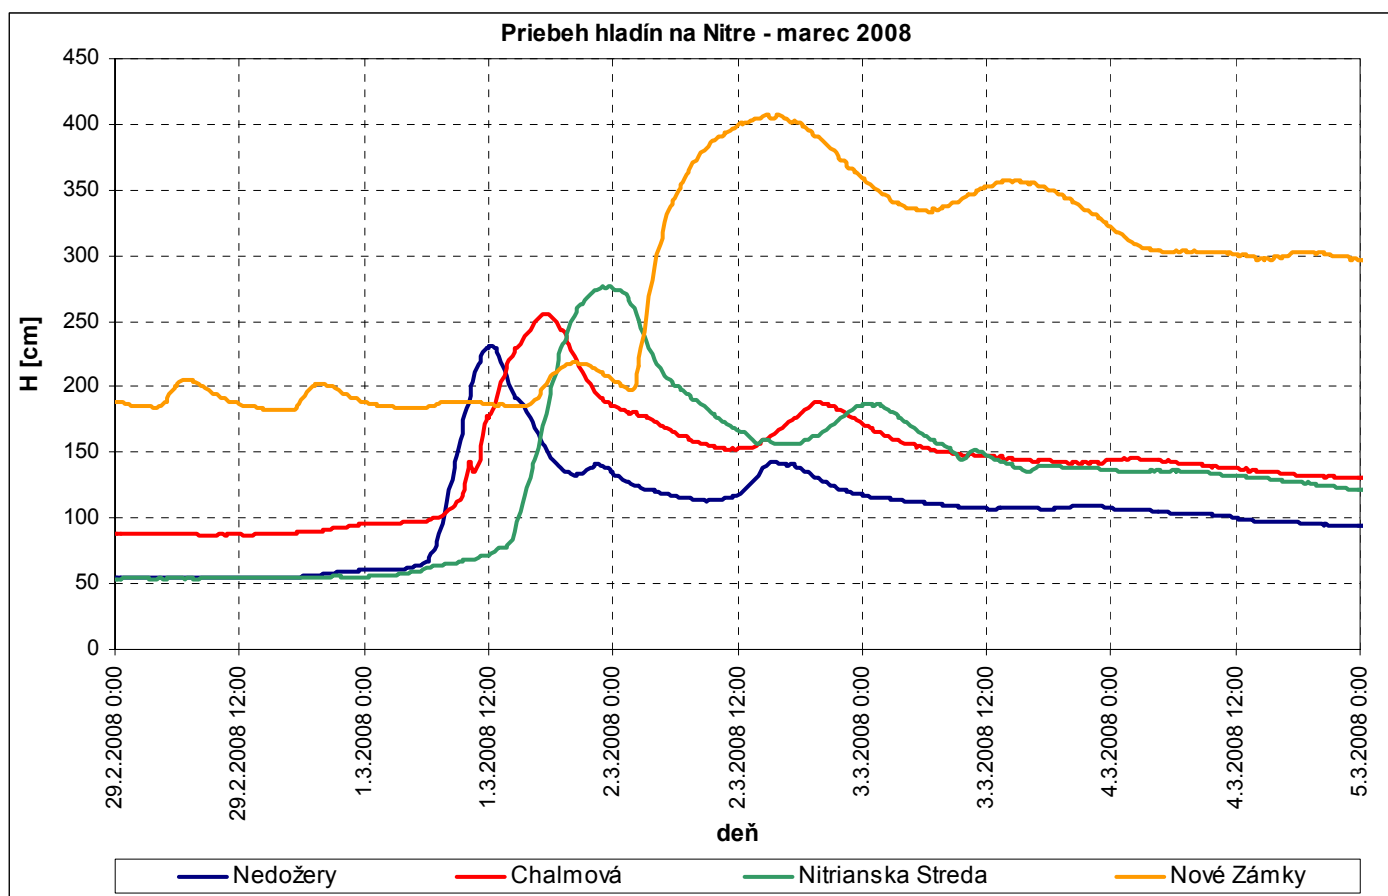
Graf 5

Na **Nitre v Nových Zámkoch** (graf 5) nastal vzostup vodnej hladiny v noci z 1.3. na 2.3. z úrovne cca 200 cm. 2.3. o 16:00 hod. prebehla kulminácia na úrovni 408 cm, a to znamenalo, že v tomto profile nebol dosiahnutý stupeň PA. Kulminačný prietok $121,3 \text{ m}^3\text{s}^{-1}$ zodpovedá hodnote 2 - ročného prietoku. Po kulminácii nastal výrazný pokles, ktorý pretrvával do 7.3., kedy sa hladina ustálila na úrovni cca 225 cm.

Významné úhrny zrážok, ktoré spadli v povodí Nitry na prelome februára a marca spôsobili, že hladiny tokov začali výrazne stúpať. Stupne PA sa zaznamenali nielen na hlavnom toku Nitre, ale aj na jej prítokoch Handlovke, Nitrici, Bebrave a Žitave. Všetky tieto vzostupy sú charakteristické rýchlym vzostupom a krátkou dobou trvania stupňov PA. S výnimkou Nitrice došlo vo všetkých profiloch vzápätí po kulminácii k výraznému poklesu vodných hladín (tab. 2, graf 5).

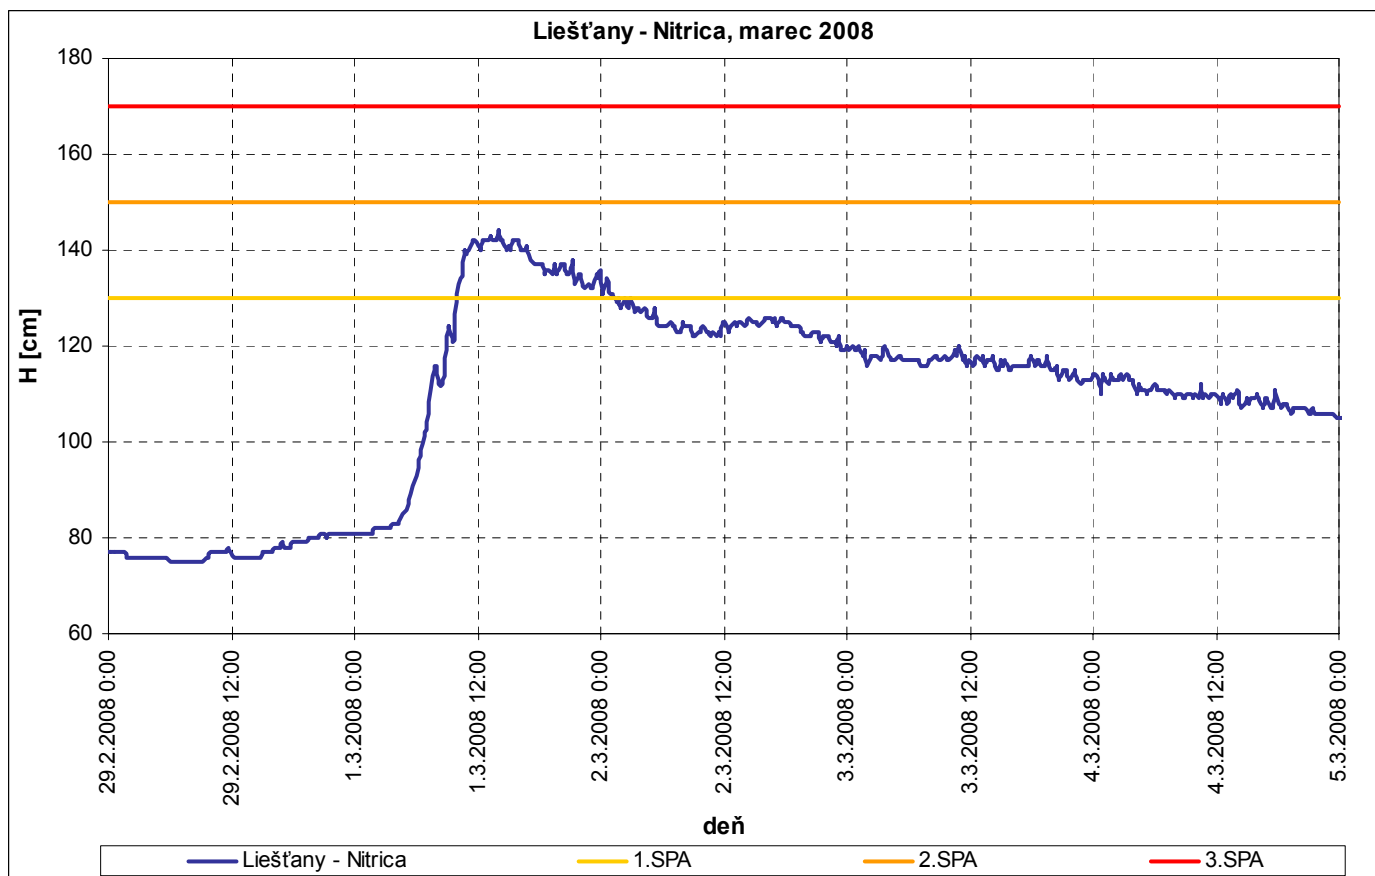
Graf 11

Prekročenie 1. stupňa PA sme zaznamenali aj na **Nitrici** (graf 6), kde, rovnako ako aj v iných profiloch z povodia Nitry, hladina veľmi rýchlo dosiahla úroveň stupňa PA, avšak po kulminácii nenastal prudký pokles vodných hladín, ale tieto klesali len mierne. V profile **Liešťany** (graf 11) začal prudký vzostup 1.3. ráno o 5:00 hod. z úrovne cca 85 cm. Úroveň 1. stupňa PA (130 cm) bola prekročená o 10:00 a o 14:00 hod. hladina kulminovala na úrovni 144 cm, pričom bol dosiahnutý kulminačný prietok $24,21 \text{ m}^3\text{s}^{-1}$, čo je na úrovni 2 - ročného prietoku. Po kulminácii začala hladina pozvoľna klesať a pod úroveň 1. stupňa PA sa dostala

2.3. o 3:15 hod. Mierny pokles naďalej pokračoval. Dňa 5.3. v ranných hodinách bola hladina ešte stále nad úrovňou 100 cm. V profile **Veľké Bielice** (graf 12) začala hladina stúpať o šesť hodín neskôr, a to 1.3. o 11:00 hod. z úrovne 130 cm. Výrazný vzostup vodnej hladiny mal za následok, že už o 15:00 hod. bola prekročená úroveň 1. stupňa PA (200 cm) a o 19:30 hod. hladina kulminovala na úrovni 231 cm. Zaznamenaný kulminačný prietok $47,34 \text{ m}^3\text{s}^{-1}$, rovnako ako v Liešťanoch, zodpovedá 2 - ročnému prietoku. Po kulminácii začala hladina mierne klesať, pričom sa nad úrovňou 1. stupňa PA udržala až do 3.3., kedy o 3:30 hod. klesla na úroveň 199 cm. Hladina naďalej len mierne klesala, na úroveň 150 cm sa dostala až 6.3. v ranných hodinách.
