SLOVENSKÝ
HYDROMETEOROLOGICKÝ
ÚSTAV

POVODŇOVÁ SPRÁVA

Toky východného Slovenska

od polovice decembra 2022 do polovice apríla 2023

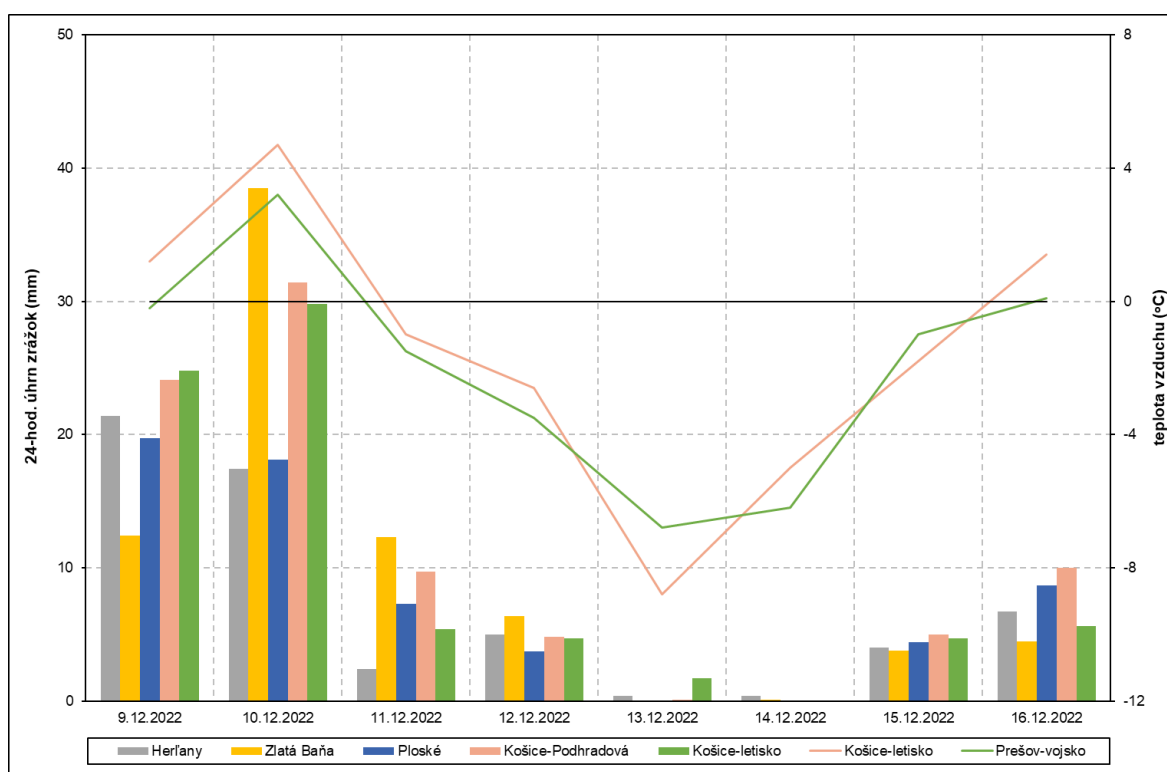
Obr. 3.5 Denné úhrny zrážok a vývoj teplôt vzduchu o 6:00 hod. v povodí Hornádu, 9.12.-16.12.2022

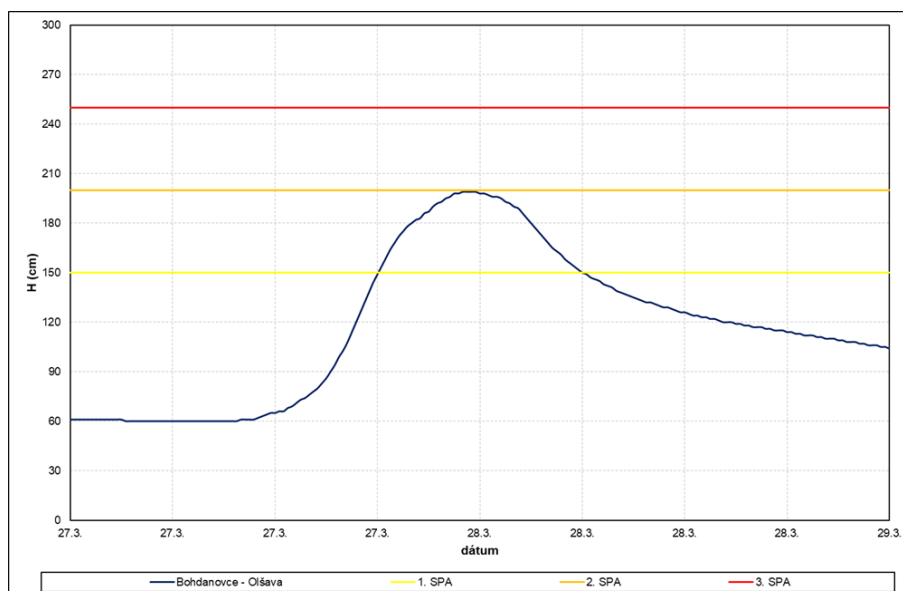
Obr. 3.16 Priebeh vodnej hladiny vo vodomernej stanici Bohdanovce na toku Olšava, marec 2023

Spadnuté zrážky, ktoré priniesla cyklónálna činnosť počas posledného marcového víkendu, spôsobili opäť v povodí Torusy vzostup vodných hladín, najvýraznejšie na vodnom toku Olšava. Vo vodomernej stanici Bohdanovce na toku Olšava bol dosiahnutý 1. SPA, vodná hladina kulminovala 27.3. Kulminačný prietok bol na úrovni 1-ročného maximálneho prietoku.

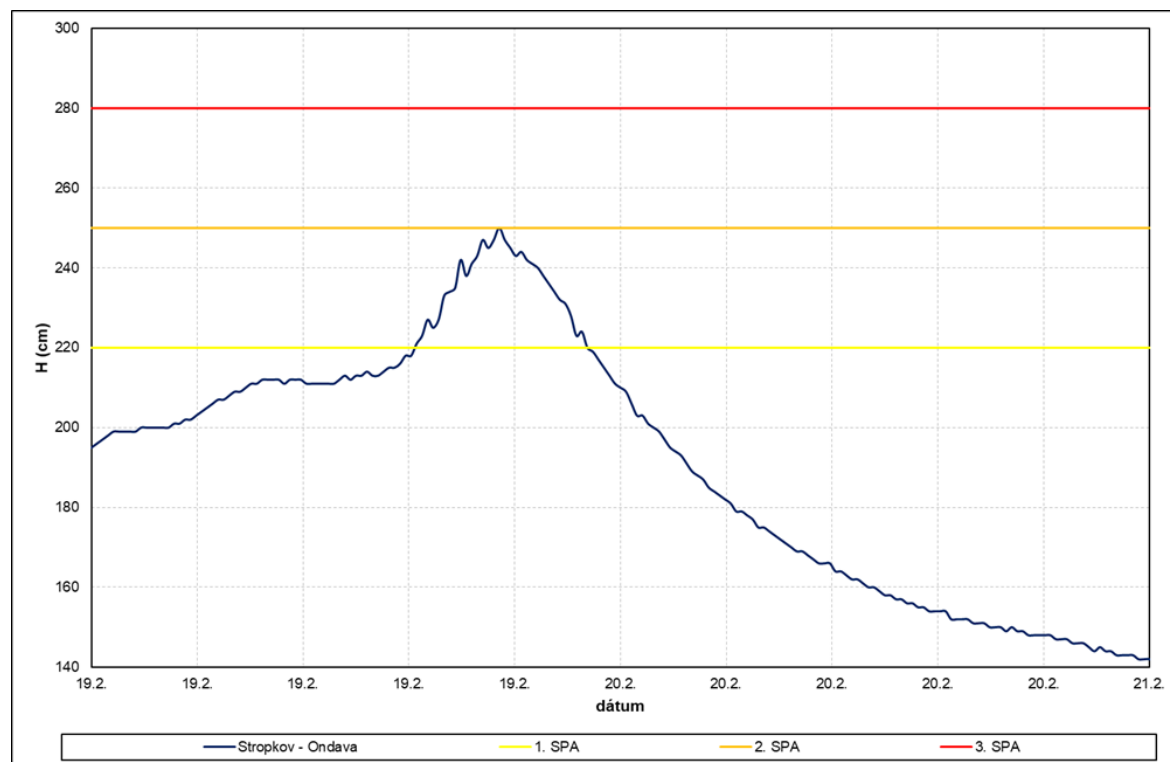
Obr. 3.40 Priebeh vodnej hladiny vo vodomernej stanici Stropkov na toku Ondava, február 2023
