SLOVENSKÝ
HYDROMETEOROLOGICKÝ
ÚSTAV

POVODŇOVÁ SPRÁVA

TOKY V POVODÍ

HRONA A SLANEJ V AUGUSTE 2023

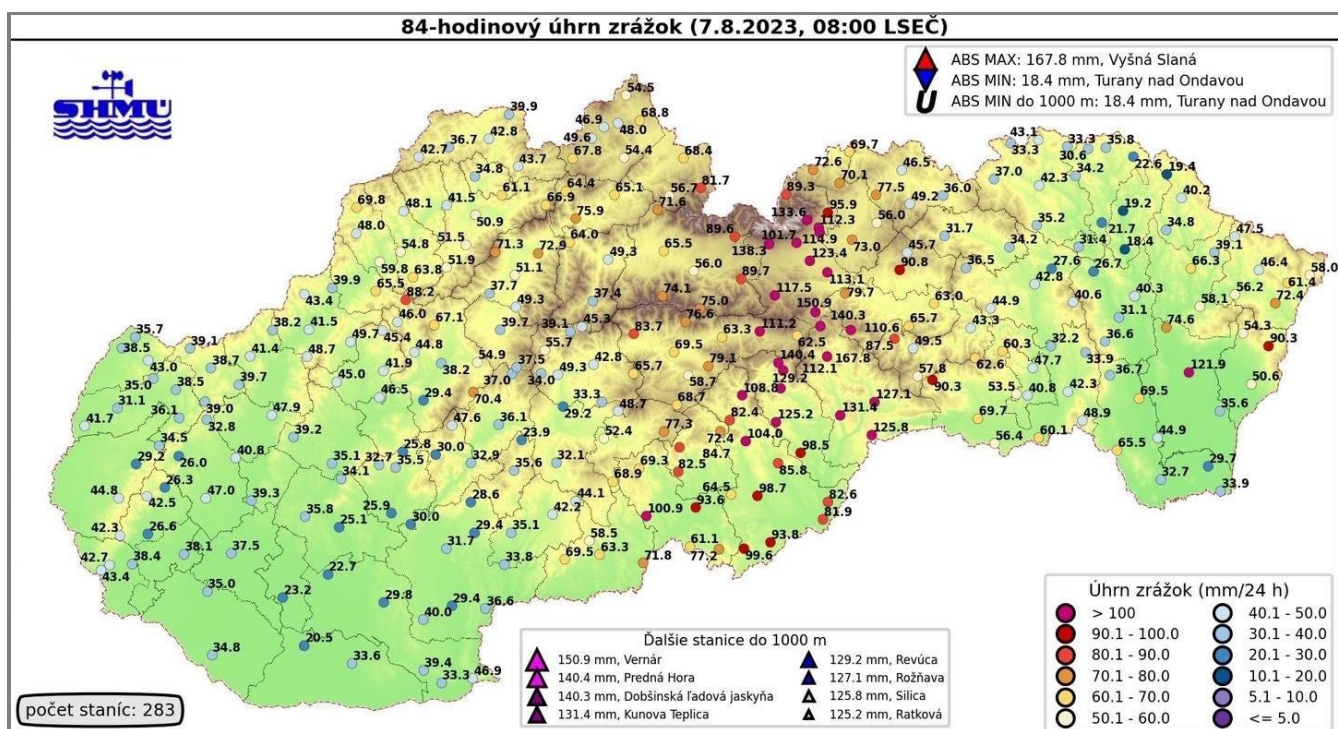
Obr. 3.5 Za periódu zrážok sme v povodí Slanej zaznamenali na viacerých zrážkomerných staniciach kumulatívne úhrny nad 100 mm.

Vyvrcholením zrážkovej periódy boli najmä sobotné popoludnie a noc na nedeľu (z 5.8. na 6.8.). Kombinácia intenzívnej, opakovanej búrkovej činnosti a trvalého dažďa priniesla mimoriadne až rekordné zrážkové úhrny (obr. 3.6), z nich najvyššie boli: 106 mm vo Vyšnej Slanej (obr. 3.5), 98,2 mm v Kunovej Teplici, 81,2 mm v Rožňave. V povodí hornej Slanej a hornej Rimavy sa zrážky pohybovali približne od 90 do 110 mm. V južnej časti územia len od 10 do 40 mm. Posledným dňom so zrážkami bola nedeľa 6.8., denné úhrny zrážok (k nasledujúcemu dňu o 6:00 LSEČ) dosiahli väčšinou od 15 do 30 mm. V ďalšom priebehu augusta sa poveternostná situácia stabilizovala.
