Prírodná katastrofa vo Vrátnej doline 21.7.2014

Soňa Liová, Marcel Zvolenský, Martin Petrášek

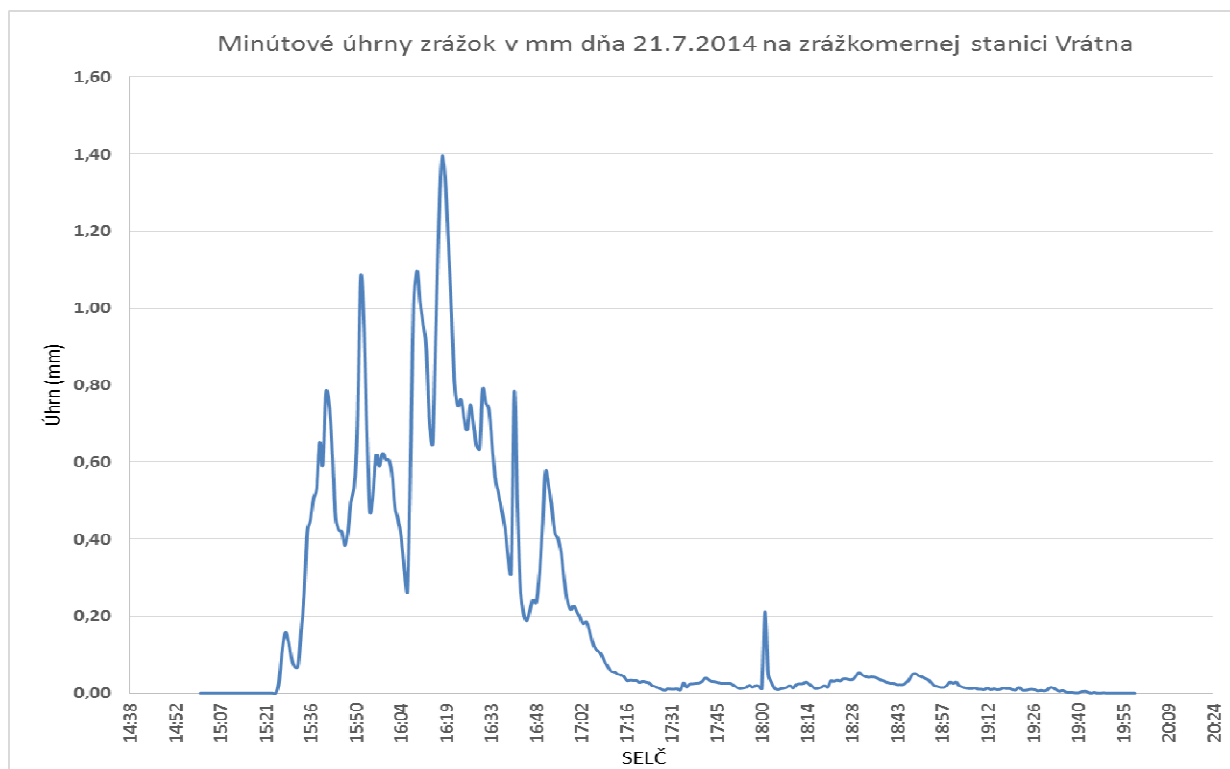
Obr. 2. Minútové úhrny zrážok v zrážkomernej stanici Vrátna dolina dňa 21.7.2014

Hodnotenie bolo vykonané na základe záznamu automatickej zrážkomernej stanice Vrátna dolina. Táto je umiestnená v obci Štefanová (49°13'57'', 19°03'41'', 632 m. n. m.), ktorá je vzdialená vzdušnou čiarou 3 km od spodnej stanice sedačkovej lanovky Vrátna - Snilovské sedlo a 5 km od vrcholu Chlebu. Podľa jej údajov (Obr. 2) sa jadro intenzívnych zrážok vyskytlo v období od 15:30 do 17:00, pričom spadlo 52 mm (z celkového denného úhrnu 66 mm). Priebeh zrážok nasvedčuje, že dažď bol spojený z dvoch zrážkových udalostí; prvej, trvajúcej od 15:30 do 16:05 a druhej od 16:05 do 17:00, keď v prvej vlne spadla zhruba tretina uvedeného úhrnu (18mm a v druhej 34 mm). Maximálne krátkodobé intenzity počas prvej vlny zrážok dosiahli 50 až 60 mm/h, počas druhej 60 až 80 mm/h. Najvyšší úhrn za 1 minútu bol v čase 16:18 mal hodnotu 1,39 mm.

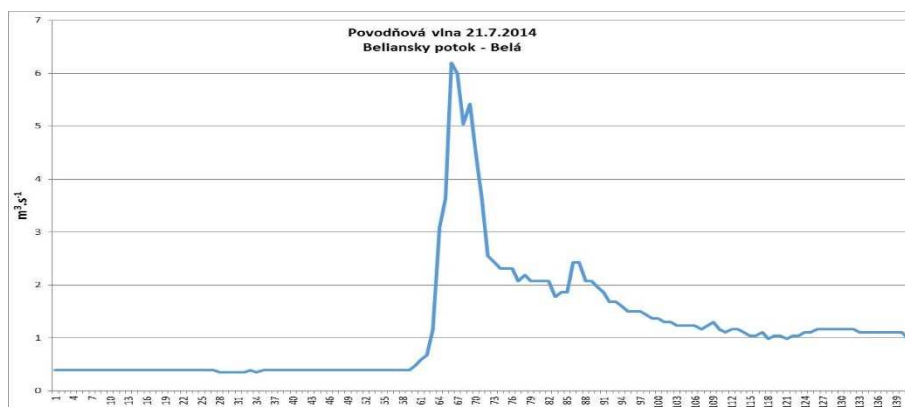
Obr. 3. Povodňová vlna v stanici Belá – Beliansky potok dňa 21.7.2014

V oblasti Malej Fatry má Slovenský hydrometeorologický ústav 3 vodomerné stanice; v severnej časti: Belá – Beliansky potok a Stráža – Varínka a v južnej časti: Turany- Čiernik. Vo vodomernej stanici Belá – Beliansky potok sa prietoky vyhodnocujú od roku 2006. Nachádza sa 0,55 km od ústia do Varínky, plocha povodia je 11,74 km². Priebeh povodňovej vlny, ktorá sa vyskytla dňa 21.7.2014 je zobrazený na Obr. 3.

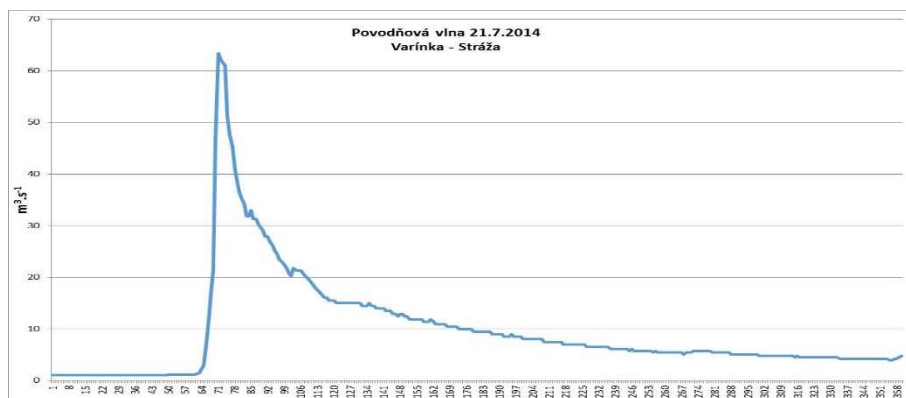
Obr. 4. Povodňová vlna v stanici Stráža – Varínka dňa 21.7.2014

Vodomerná stanica Stráža – Varínka patrí medzi vodomerné stanice s dlhým prietokovým radom. Prietoky sa v nej vyhodnocujú od roku 1941. Nachádza sa 5,1 km od zaústenia do Váhu, plocha povodia je 139,7 km². Priebeh povodňovej vlny, ktorá sa vyskytla dňa 21.7.2014 je zobrazený na Obr. 4.

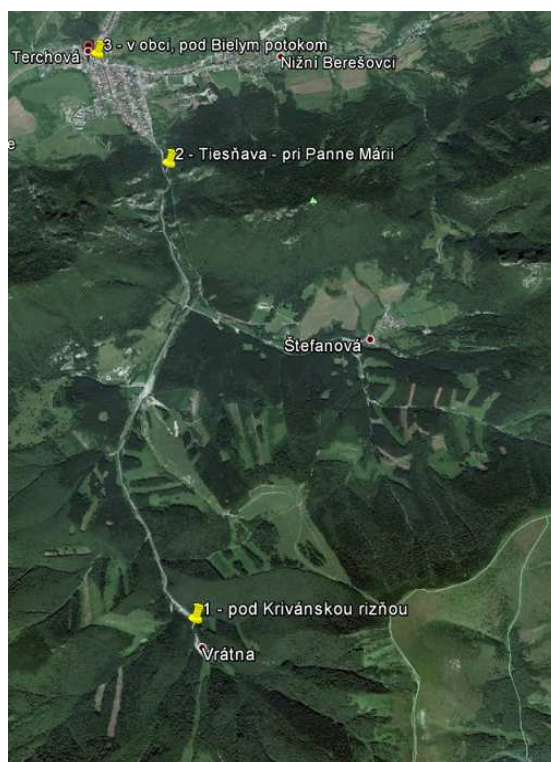
Obr. 5. Vybrané priečne profily na určenie kulminačného prietoku Varínky vo Vrátnej doline

Dňa 28.7.2014 pracovníci Slovenského hydrometeorologického ústavu vykonali terénny prieskum s cieľom rekonštrukcie povodňovej vlny. Na základe terénneho prieskumu a stôp po povodni boli vybrané tri priečne profily (Obr. 5), v ktorých boli namerané, resp. odhadnuté parametre potrebné na výpočet kulminačného prietoku: Profil č.1 (Varínka pod chatou Vrátna, profil č.2 (Varínka pod Stohovým potokom- Tiesňavy) a profil č. 3 (Varínka pod Bielym potokom). Na vodomernéj stanici SHMÚ Stráža - Varínka, bol kulminačný prietok 63,4 m³.s⁻¹ (Q_N = 2-5 rokov)

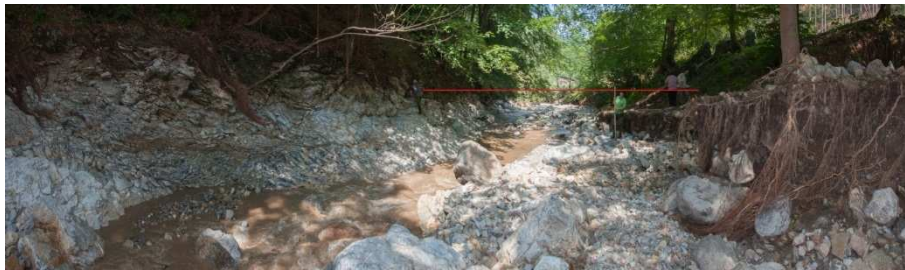
Obr. 6. Zameranie priečného profilu č.1.

Z nameraných, resp. odhadnutých hodnôt boli vypočítané kulminačné prietoky a následne vyhodnotené ich významnosti (doby opakovania), ktoré sú uvedené v Tabuľke 1.

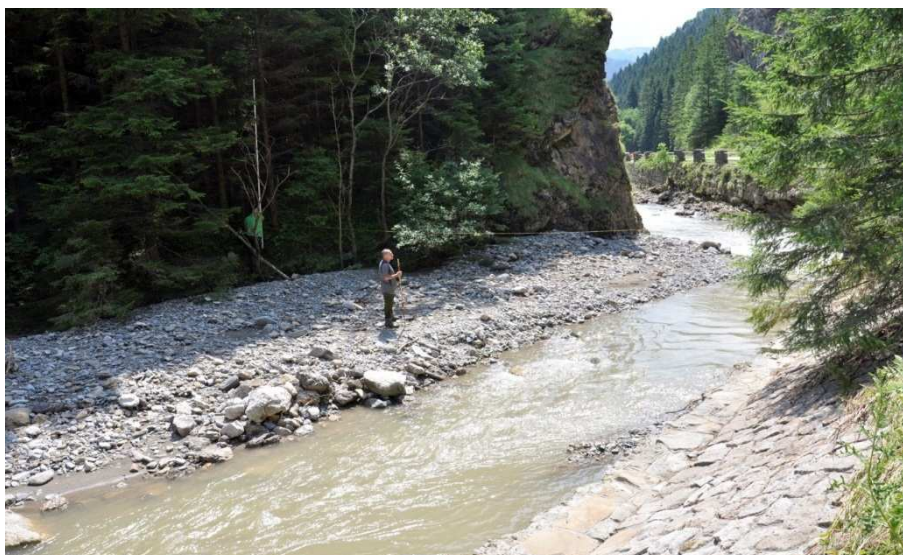
Obr. 7. Zameranie priečného profilu č.2.

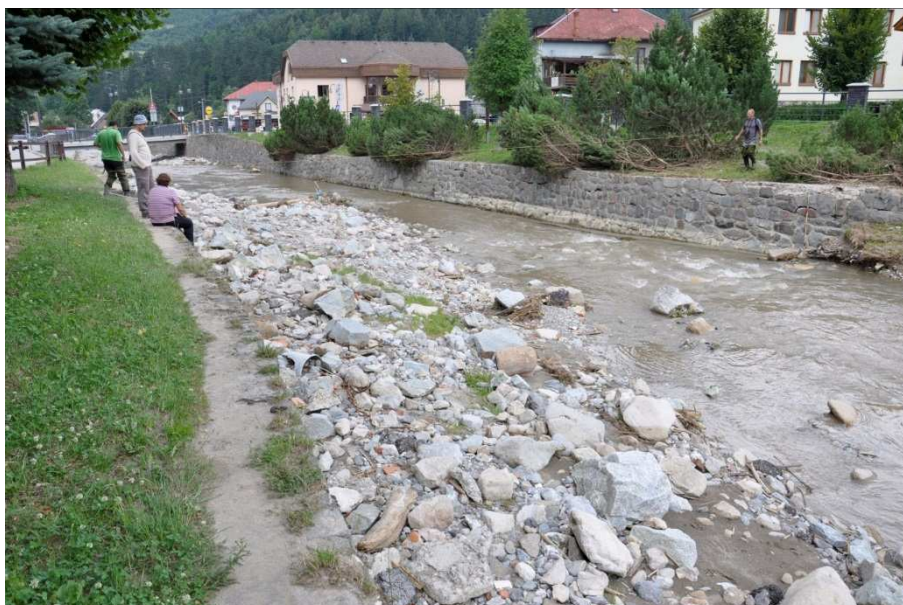
Obr. 8. Zameranie priečného profilu č.3.

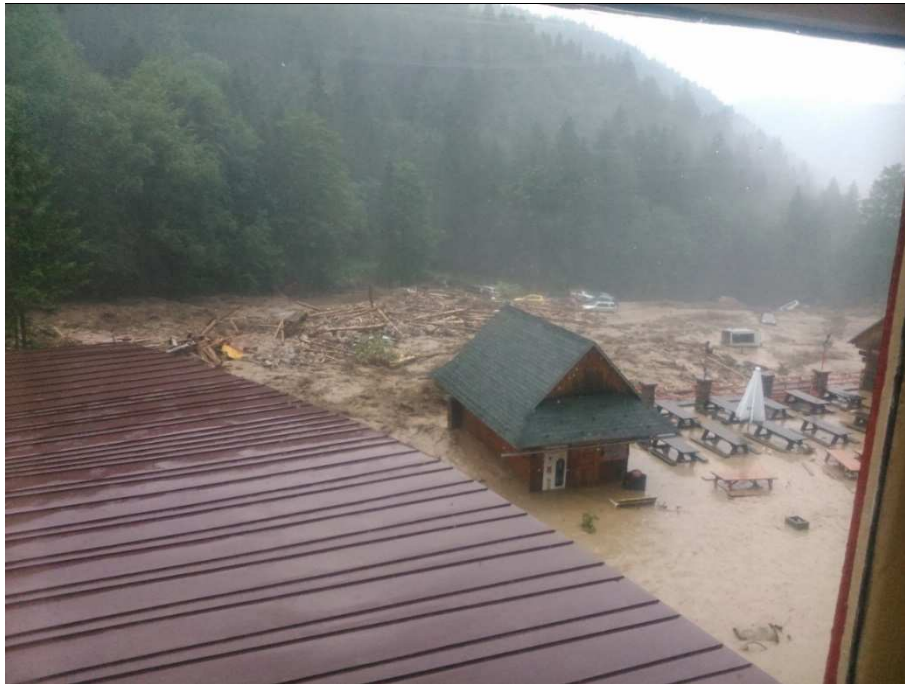
Obr.10. Povodňová situácia vo Vrátnej doline dňa 21.7.2014

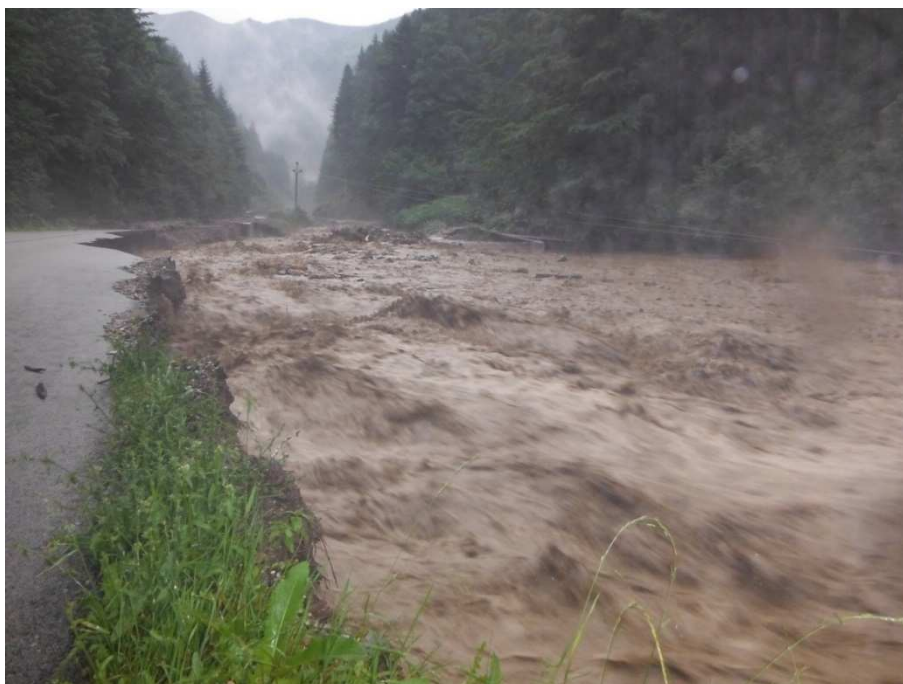
Obr.12. Povodňová situácia vo Vrátnej doline dňa 21.7.2014

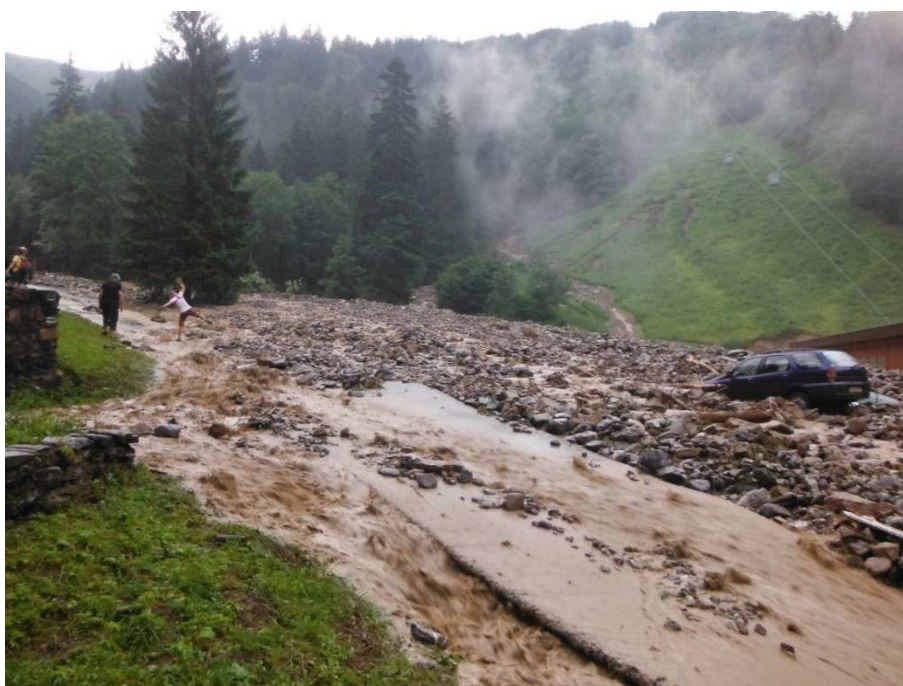
Obr.13. Povodňová situácia vo Vrátnej doline dňa 21.7.2014

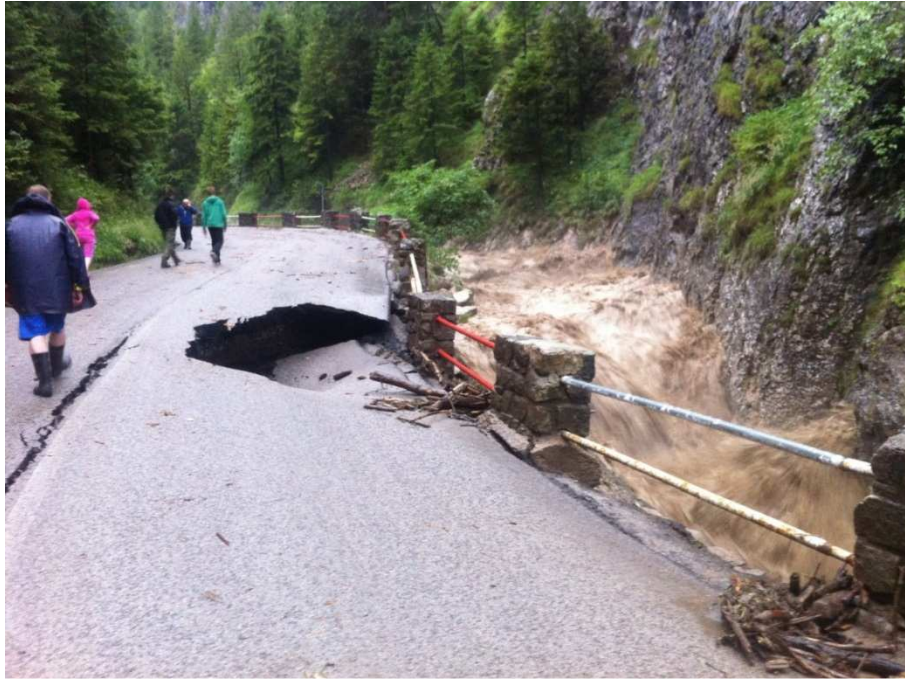
Obr.14. Povodňová situácia vo Vrátnej doline dňa 21.7.2014
