Analýza vývoja hladinového režimu v monitorovacej sieti priehrady Rozgrund

Frederik Koval'

ANALYSIS OF WATER LEVEL DEVELOPMENT IN THE MONITORING NETWORK OF THE ROZGRUND DAM

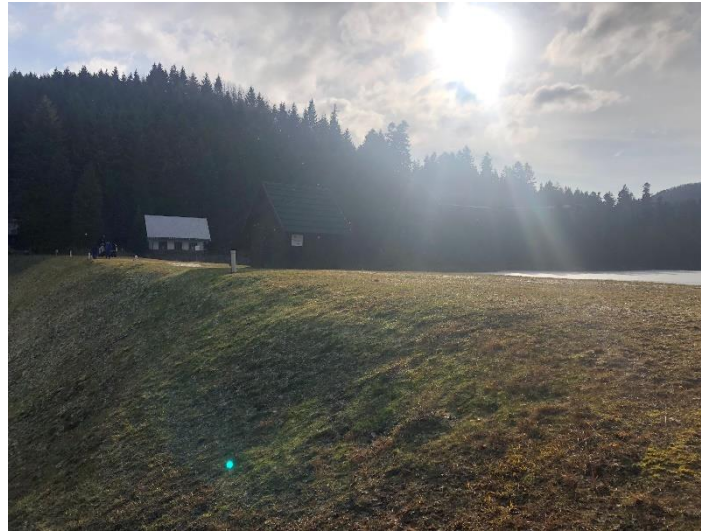
Obrázok 1: Vodná stavba Rozgrund (foto Koval', F.).

Vodná stavba (VS) Rozgrund bola postavená v rokoch 1743 až 1744 (Obr. 1). Hlavným objektom vodárenskej nádrže Rozgrund je priehrada, ktorá je vybudovaná v geologicky aj morfológicky priaznivých pomeroch. Na jej stavbu boli použité miestne materiály: hlinito-kamenité a kamenito-hlinité suty a suťové hliny. Do telesa priehrady boli zabudované tak, že vytvárajú heterogénnu priehradu so stredovým tesním, zviazaným do skalného podložia ozubom. Prevýšenie koruny priehrady nad maximálnou hladinou bolo navrhnuté tak, aby minimalizovali riziko jej preliatia (Lukáč, M. - Bednárová, E.- Grambličková, D., 2003).

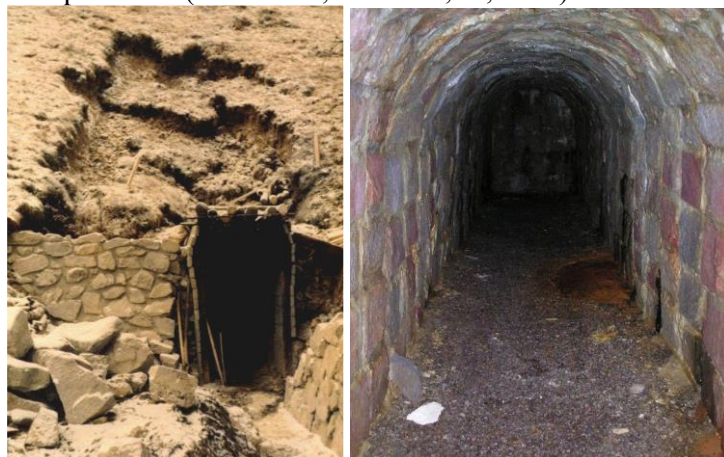
Obrázok 2: Štôlna dnového výpustu v roku 1991 (a) a roku 1994 (b) (foto Vodohospodárska výstavba (VV))

V roku 1987 bola ukončená rekonštrukcia bezpečnostného priepadu, v rámci ktorej bol bezpečnostný priepad prehĺbený a upravil sa aj jeho tvar. V roku 1991 bol uskutočnený pokus o znovuvybudovanie štólne a rekonštrukciu dnového výpustu. K úplnému obnoveniu štólne nedošlo, práce boli zastavené, nakoľko boli realizované pri takmer plnej nádrži. To spôsobovalo zvýšené prítoky do razenej štólne. Na vzdušnom svahu priehrady nad „portálom“ štólne došlo k nebezpečným deformáciám, sprevádzaných zosuvom. Takto vybudovaná štôlna (v roku 1991 – Obr. 2a) o dĺžke 19,8 m vykazovala v dôsledku zvýšenej vlhkosti a neodborne realizovaných prác známky nestability, preto bola v roku 1994 nevyhnutná jej sanácia kamennou klenbovou výstužou z ryolitového muriva (Obr. 2b). Dno sa vysypalo triedeným kamenivom hr. 8-16 mm. V dne bola zabudovaná drenáž s vyústením pred štôľňu, kde bol prah a objekt na meranie priesakov (Bednárová, E.-Lukáč, M., 2010).

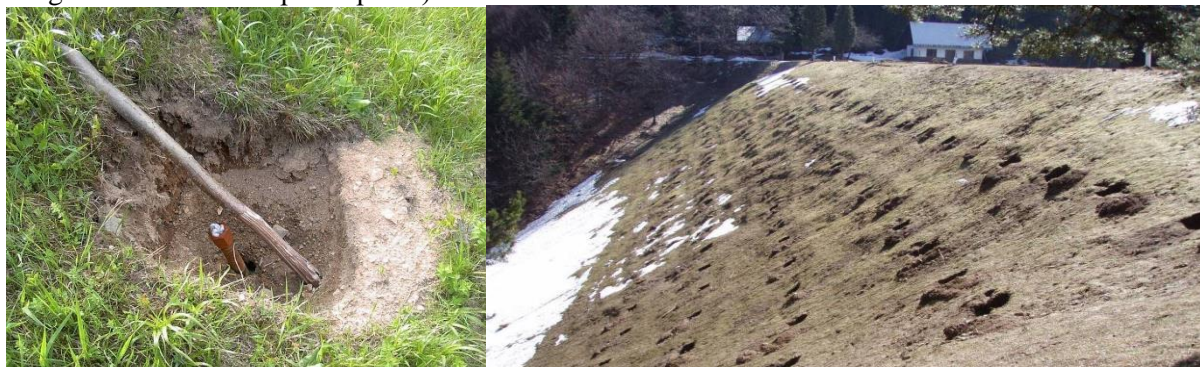
Obrázok 3: Stabilizácia vzdušného svahu Rozgrund zemnými klincami v roku 2006 s detailom zemného klinca (foto VV)

V roku 2004 a 2005 bola vodná stavba v rozsiahlej rekonštrukcii, ktorej účelom bolo vybudovanie štólne dnového výpustu, vtokového objektu, uzáverov dnového výpustu a ich ovládania, úprava koryta pod hrádzou, stabilizácia podpovrchových častí vzdušného svahu metódou klincovania (Obr. 3), vybudovanie nového schodiska na návodnom svahu hrádzu a osadenie novej vodočetnej laty. Štôlna dnových výpustov bola navrhnutá ako razená cez teleso hrádzu v trase pôvodného dreveného potrubia dnových výpustov. Trasa štólne využila vyrazenú časť z roku 1991 v dĺžke 19,5 m. Štôlna bola razená banským spôsobom s primárnym ostením zabezpečeným banskou TH – výstužou ukladanou po 0,5 m a oceľovým profilom Union použitým ako pažnice. Na takto zabezpečené ostenie sa uchyťovala sieťovina s následnou fixáciou striekaným betónom. Po úsekoch dĺžky max. 10 m sa vykonávalo vyplnenie nadvýlomu nízkotlakovou injektážou cementovo – popolčekovou zmesou. Celková dĺžka štólne je 69,5 m, z toho novo vyrazenej 52 m, dĺžka zabetónovanej časti 18,0 m, prichodnej časti 51,5 m. Najvýznamnejšou skutočnosťou, zistenou počas rekonštrukčných prác, je potvrdenie existencie ílovitého stredového jadrového tesnenia pomerne vysokej kvality. Vzdušný svah vodnej stavby Rozgrund bol stabilizovaný pomocou zemných klincov, ktorých hĺbka ukotvenia bola 4 m. Počas realizácie sa vyskytli pripomienky (nevhodný sklon a nedostatočná hĺbka klincov). Napriek tomu po realizácii stabilizačného opatrenia došlo k významnej redukcii lokálnych povrchových deformácií (creapov) na vzdušnom svahu hrádzu (Vodná stavba Rozgrund - Súhrnná etapová správa).

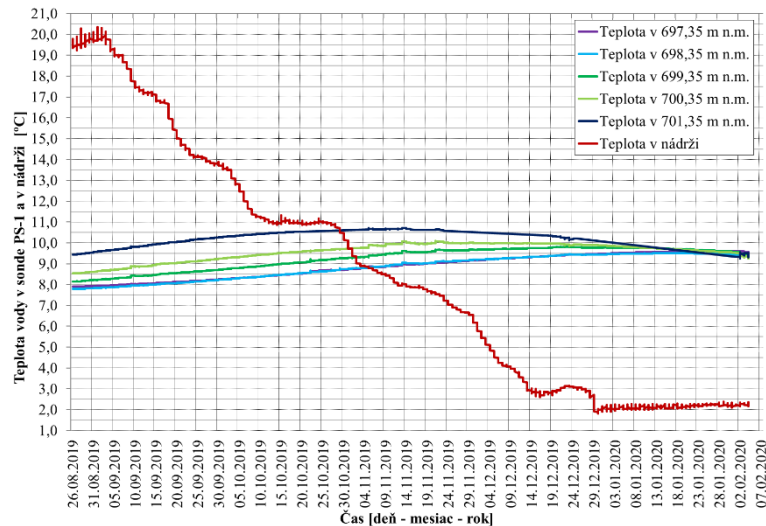
Obrázok 6: Teplotný režim v rôznych horizontoch hladiny podzemnej vody v pozorovacej sonde PS-1

Sondy sa nachádzajú na korune hrádze vpravo, v oblasti zaviazania do údolného svahu. Nakoľko dlhodobo vykazujú anomálie vo vývoji hladinového režimu, bola tu vykonaná analýza vývoja teploty vody. Dňa 26.08.2019 boli v sondách osadené automatizované snímače teploty vody v rôznych hĺbkových horizontoch. Taktiež bola snímaná teplota vody v nádrži, v hĺbke 3 m. Výsledky meraní dokumentujú Obrázky 6 a 7. Kolísanie teploty vody v sondách je v rozmedzí od 8°C do 11°C (za obdobie od augusta 2019 do februára 2020), teplota vody v nádrži postupne klesá z cca 20°C v auguste na 2°C vo februári. Z meraní vyplýva, že vplyv sezónnej teploty vody v nádrži sa na teplotách vody

v sondách neprejavuje. Výsledky meraní zdanlivo signalizujú, že medzi teplotou vody v nádrži a v sondách neexistuje súvislosť. Treba však brať do úvahy, že voda, presakujúca horninovým prostredím, resp. prostredím telesa priehrady bude ochladzovaná. Súvislosť medzi teplotou vody v sonde PS-1 a teplotou vody v nádrži možno nepatrne registrovať v zmene jej teplotného režimu. Zmena teploty vody v sonde PS-1 s hĺbkou poklesáva (Obr. 6). Rozdiel teplôt je najmarkantnejší v jesenných mesiacoch, najviac v októbri – cca 2°C, s kulmináciou 11°C v úrovni 701,35 m n. m. Potom sa rozdiel teplôt znižuje a v zimnom období, vo februári je teplota po hĺbke sondy ustálená na 9,5°C.

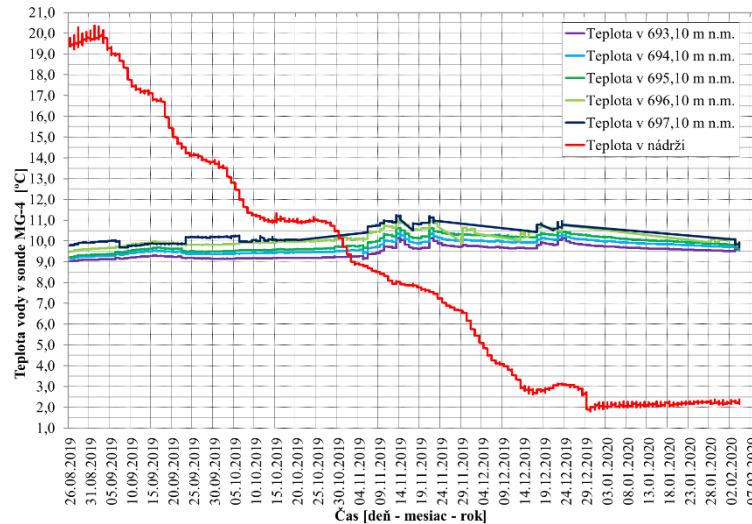
Obrázok 8: Teplotný režim v rôznych horizontoch hladiny podzemnej vody v pozorovacej sonde MG-4

V sonde MG-4 je kolísanie teploty vody po hĺbke v rozmedzí 9°C až 11°C, závislosti na čase je vývoj teploty vody v sonde poznamenaný náhlymi zmenami, pravdepodobne spôsobenými inými podružnými

vplyvmi (Obr. 8). Teplotu vody v sondách determinuje samotné horninové prostredie, priesakové vody sa stávajú podzemnými vodami. V prípade sondy MG-4, vzhľadom na vykazované náhle zmeny vo vývoji teplôt (nepatrný nárast), nemožno vylúčiť ich čiastočné miešanie so zrážkovými vodami z okolia vrtu (obsypu) vplyvom zatekania. Vylúčiť nemožno ani vplyv svahových vôd. Náhle zmeny v teplotnom režime vody v sonde MG-4 signalizujú neustálený (pulzujúci) filtračný pohyb v dotknutom prostredí, čo možno registrovať aj na jej hladinovom režime (Obr. 9).

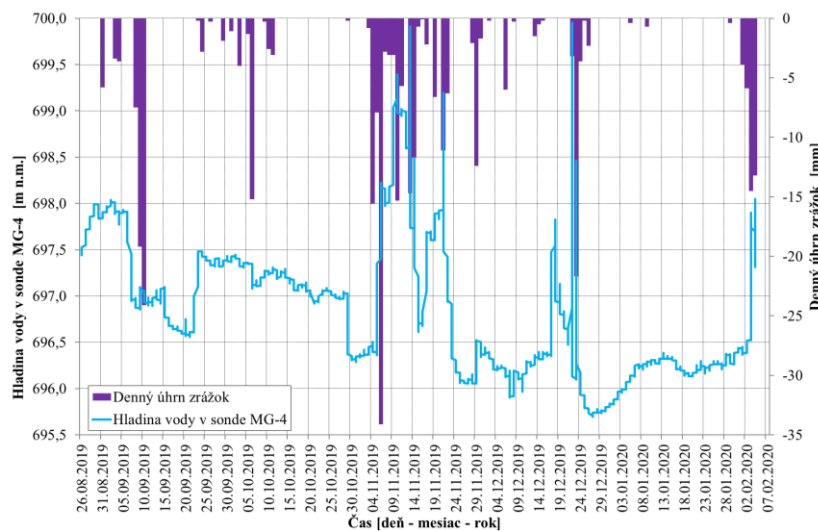
Obrázok 9: Hydrologické a klimatologické dáta v pozorovacej sonde MG-4 za obdobie 26.8.2019 – 4.2.2020

Filtračný pohyb môže byť spôsobený charakterom geologickej skladby okolia vrtu MG-4, v dôsledku čoho sa dá predpokladať, že zmeny v hladinovom režime sú vyvolané krátkodobými zmenami tlakových pomerov. To znamená, že pri prekročení istej hodnoty (tlakovej výšky) môže dôjsť k náhlemu poklesu hladiny vody vo vrtu. Uvedené anomálne javy v MG-4 sú spojené, tak ako pri sonde PS-1, aj s rastúcim trendom vývoja hladiny. Za obdobie 1995 – 2020 je tento nárast až 8 m. Preto by bolo vhodné pozorne sledovať a analyzovať príčiny týchto anomálií inak, ako len analýzou hladinového vývoja a vývoja zrážok. Do úvahy prichádza napr. nalievací skúška pri súčasnom meraní filtračných rýchlostí, príp. aj súčasnom sledovaní pohybu vody vo vrtu kamerovým systémom.

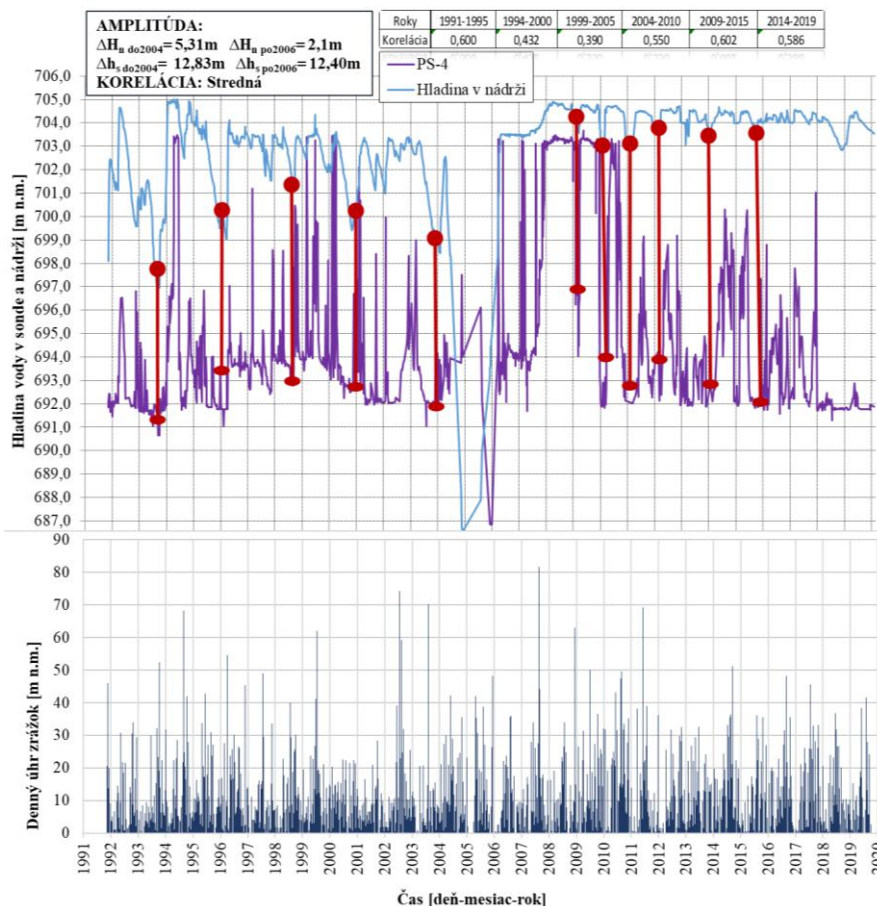
Obrázok 10: Vývoj hladiny vody v sonde PS-4, hladiny vody v nádrži a denného úhrnu zrážok

Z grafického spracovania vývoja hladiny vody v nádrži a v sonde PS-4, ako aj z podporných výpočtov korelačných súčiniteľov vyplýva, že medzi sledovanými javmi bola (okrem obdobia rekonštrukčných prác) zaznamenaná stredná korelačná väzba (Obr. 10). Trend vývoja hladiny vody v sonde je ustálený, s minimálnymi hladinami okolo úrovne 692 m n. m., v ostatných rokoch poznamenaný poklesom hladiny pod túto úroveň (2018 – 2019). V súčasnosti je sonda suchá. Pozoruhodné sú však amplitúdy kolísania hladiny v tejto sonde (12,83 m, resp. 12,40 m), ktoré sú v porovnaní s amplitúdami kolísania hladín v ostatných sondách extrémne vysoké. Vysoká amplitúda kolísania v období pred rokom 2018 súvisí tak s vývojom hladiny vody v nádrži, ako aj s vývojom zrážkovej činnosti (Obr. 10). Náhla zmena v hladinovom režime po roku 2018, resp. až jej súčasný pokles pod úroveň dna sondy môžu súvisieť s poklesom hladiny vody v nádrži pod úroveň 704 m n. m., ako aj s dlhodobým poklesom úhrnu zrážok v rokoch 2018 – 2019. Z uvedeného možno usúdiť, že tu buď existujú preferované priesakové cesty v telese priehrady, alebo je sonda zatekaná zrážkovými vodami, pričom nemožno vylúčiť ani kombináciu týchto vplyvov. Takýto predpoklad signalizuje fakt, že s poklesom hladiny vody v nádrži klesá aj hladina v sonde (Obr. 10), čo môže signalizovať výskyt lokálnych preferovaných priesakových ciest v horných oblastiach telesa priehrady.
