**Povodňová situácia
na východnom Slovensku v júni
2009**

SLOVENSKÝ HYDROMETEOROLOGICKÝ ÚSTAV
Centrum predpovedí a výstrah
Oddelenie hydrologické predpovede a výstrahy Košice

Košice, jún 2009

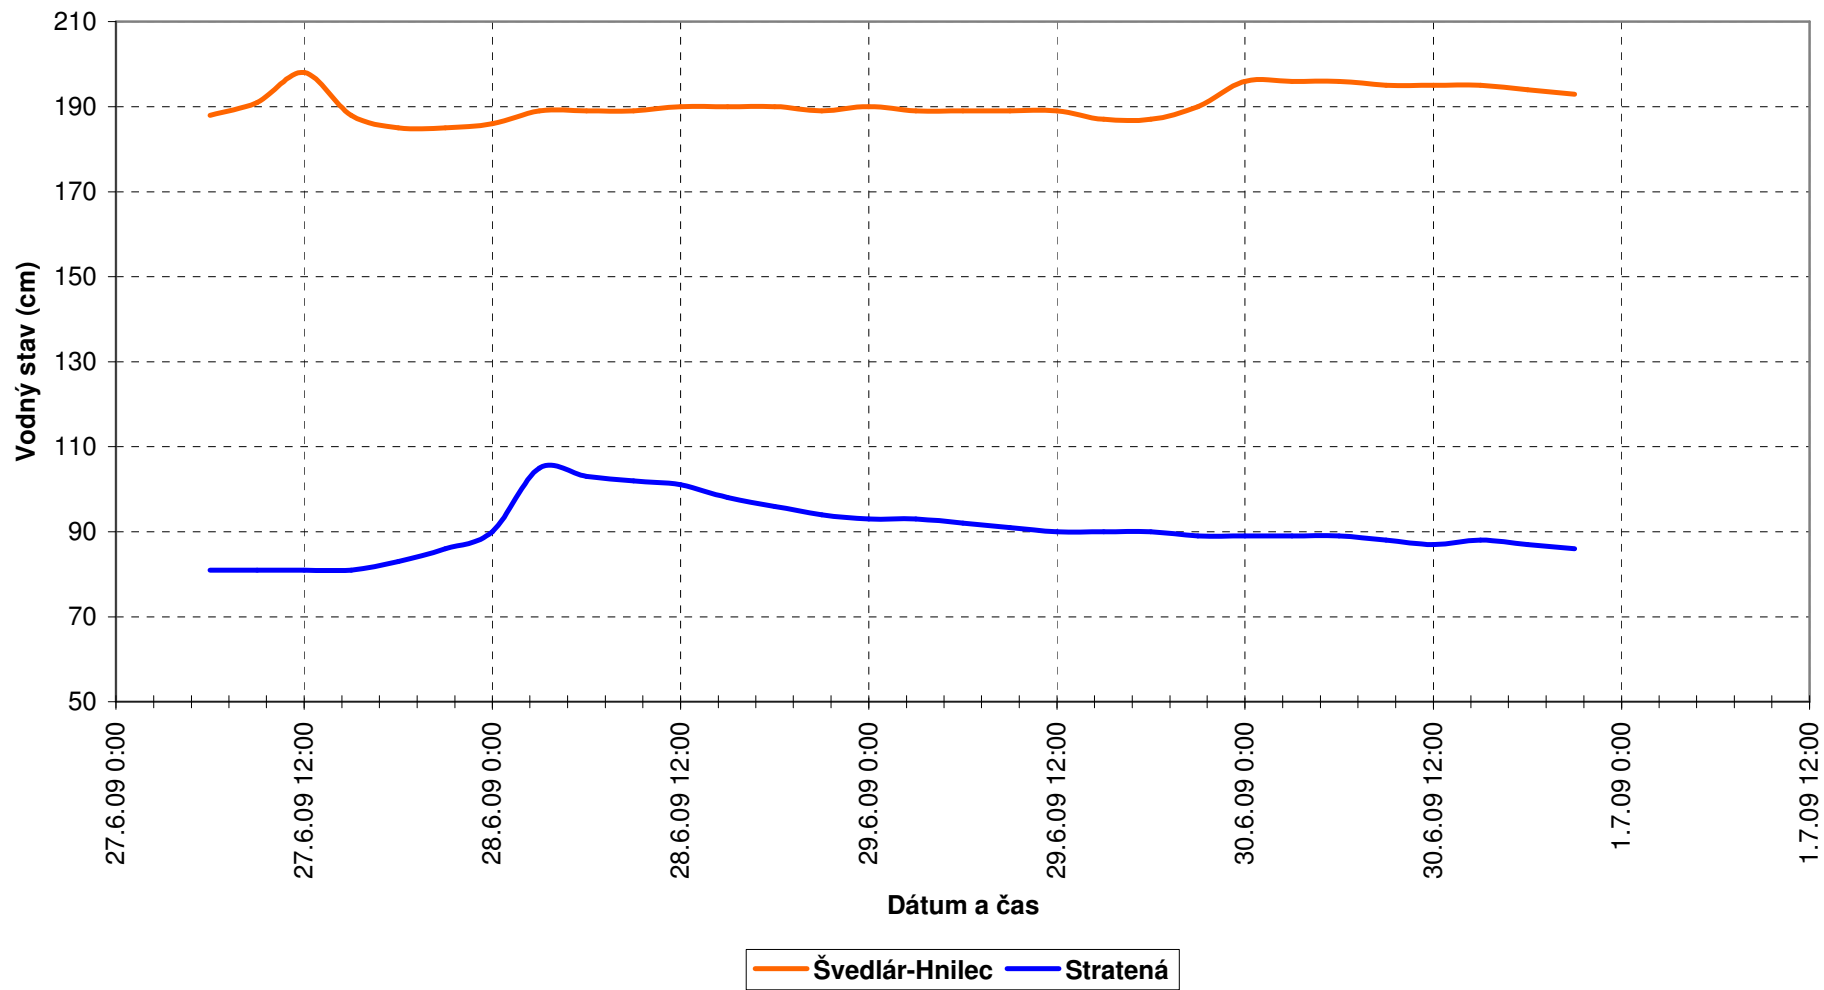
Obr. 13

Kulminačné vodné stavy a prietoky na tokoch východného Slovenska sú v tab. 2 a priebehy vodných stavov sú znázornené na obrázkoch 11, 12, 13, 14.

Priebeh vodných stavov v povodí Hnilca - jún 2009

V povodí Hnilca bol prekročený prvý stupeň PA vo vodomernej stanici Stratená na toku Hnilec. Na ostatných vodomerných staniách v tomto povodí neboli zaznamenané vodné stavy s prekročením stupňov povodňovej aktivity.

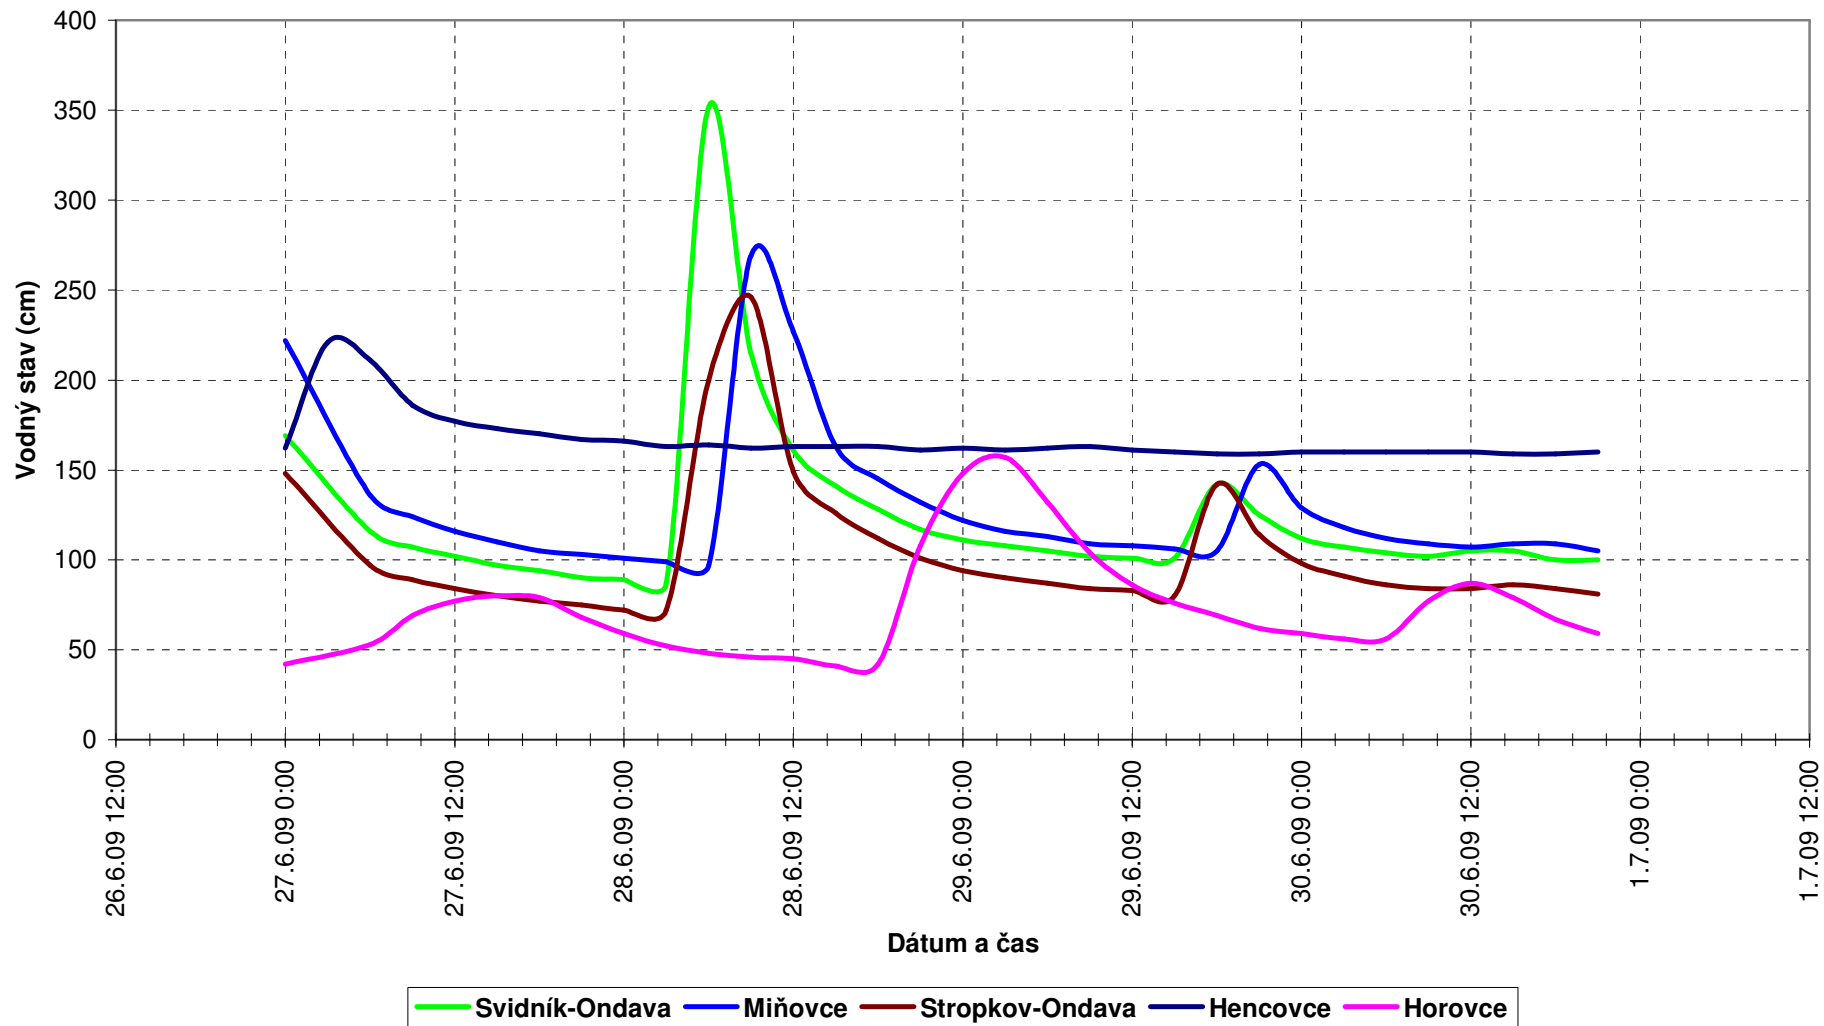
Priebeh vodných stavov v povodí Ondavy - jún 2009

V povodí Ondavy vo vodomernej stanici Stropkov bol prekročený prvý stupeň PA. V stanici Svidník na Ondave vodná hladina kulminovala pri vodnom stave 262 cm, čím bol prekročený druhý stupeň PA. Kulminačný prietok predstavoval $138 \text{ m}^3 \cdot \text{s}^{-1}$, ktorý zodpovedá 5 - 10 ročnému prietoku.
