**POVODŇOVÁ SPRÁVA**

# TOKY V POVODÍ

## HRONA, IPLA A SLANEJ V JANUÁRI 2023

**POVODŇOVÁ SPRÁVA  
SLOVENSKÁ REPUBLIKA**

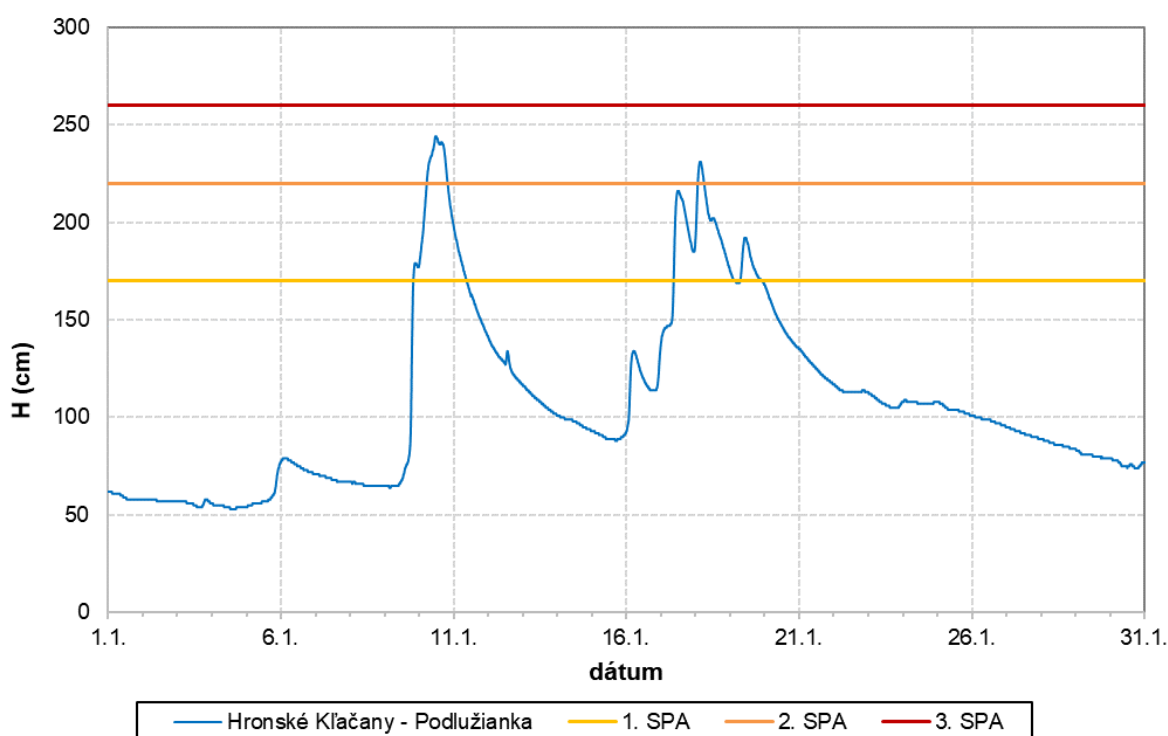
Obr. 3.8 Priebiehy vodnej hladiny vo vodomernej stanici Hronské Kľačany – Podlužianka, január 2023

Kulminačné vodné stavy a prítoky, dátum a hodina ich výskytu, N-ročnosť a dosiahnuté SPA vo vodomerných staniách v povodí Hrona v januári 2023 sú v tabuľke 3.3. Priebiehy vodných hladín vo vodomerných staniách s prekročenými SPA v povodí Hrona v januári 2023 sú znázornené na obr. 3.8 – 3.9.

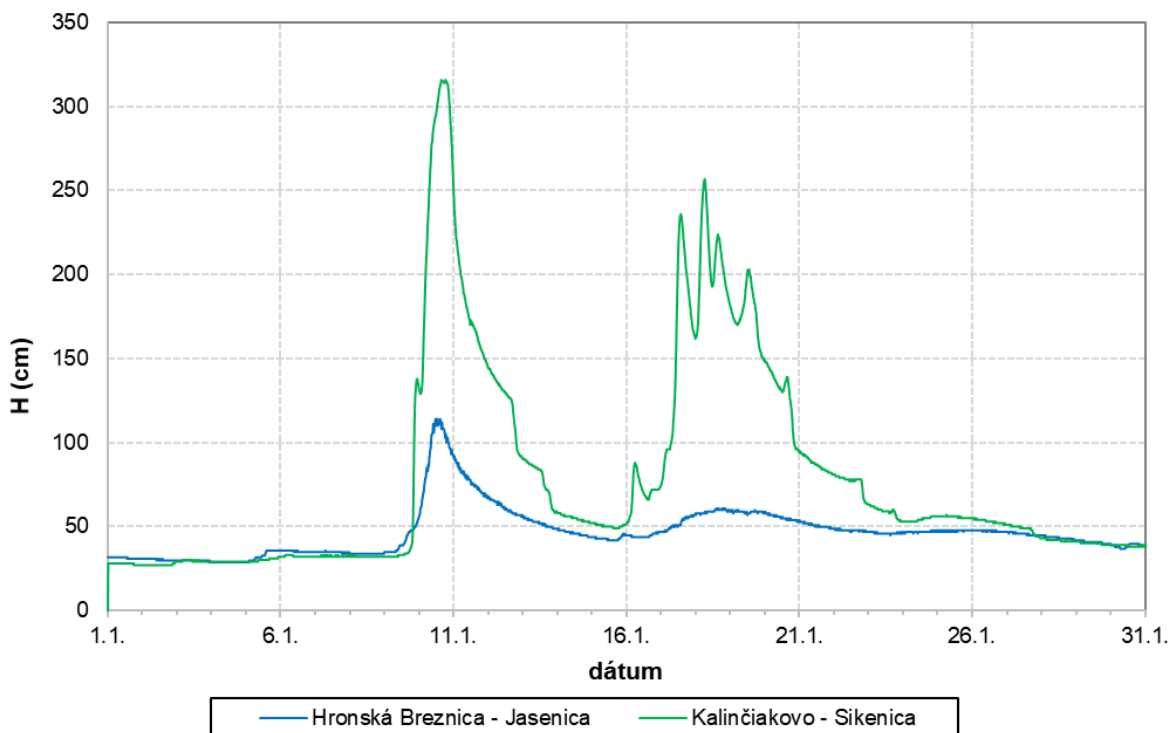
Obr. 3.9 Priebeh vodných hladín na tokoch v povodí Hrona, január 2023

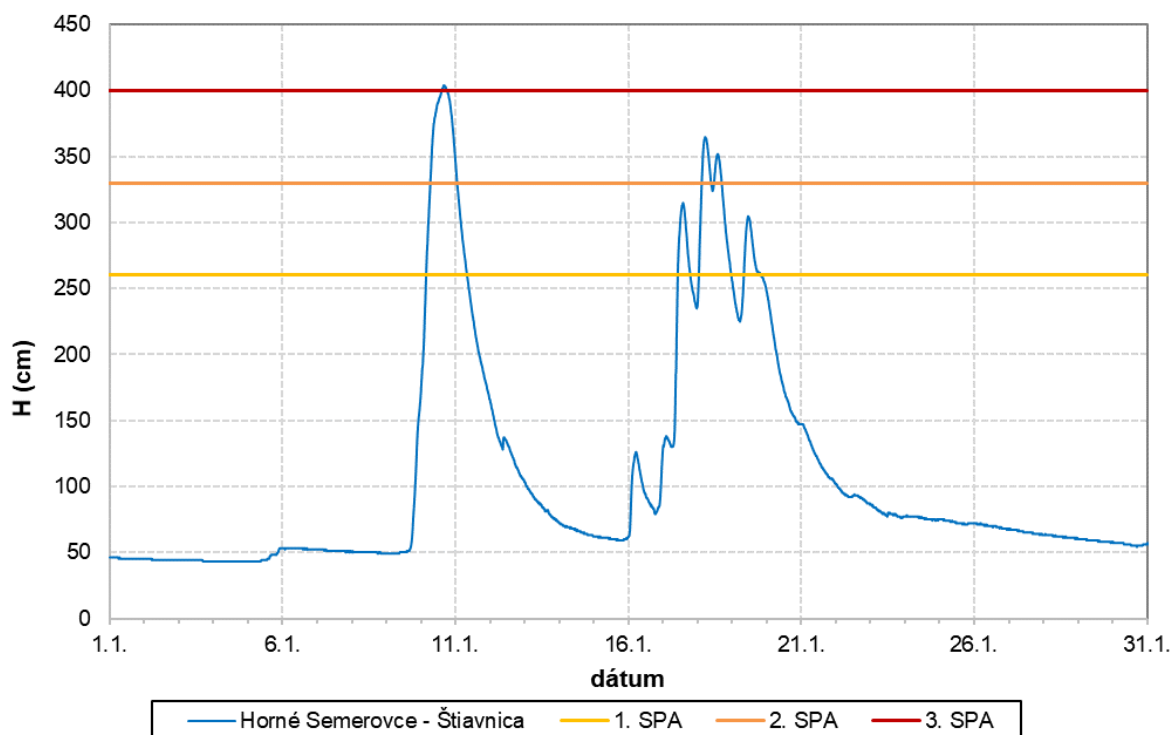
Obr. 3.12 Priebeh vodnej hladiny vo vodomernej stanici Horné Semerovce – Štiavnica, január 2023

Kulminačné vodné stavy a prietoky, dátum a hodina ich výskytu, N-ročnosť aj dosiahnuté SPA vo vodomerných staniciach v povodí Ipľa v januári 2023 sú v tabuľke 3.5. Priebehy vodných hladín vo vodomerných staniciach s prekročenými SPA v povodí Ipľa v januári 2023 sú znázornené na obr. 3.12 – 3.15.

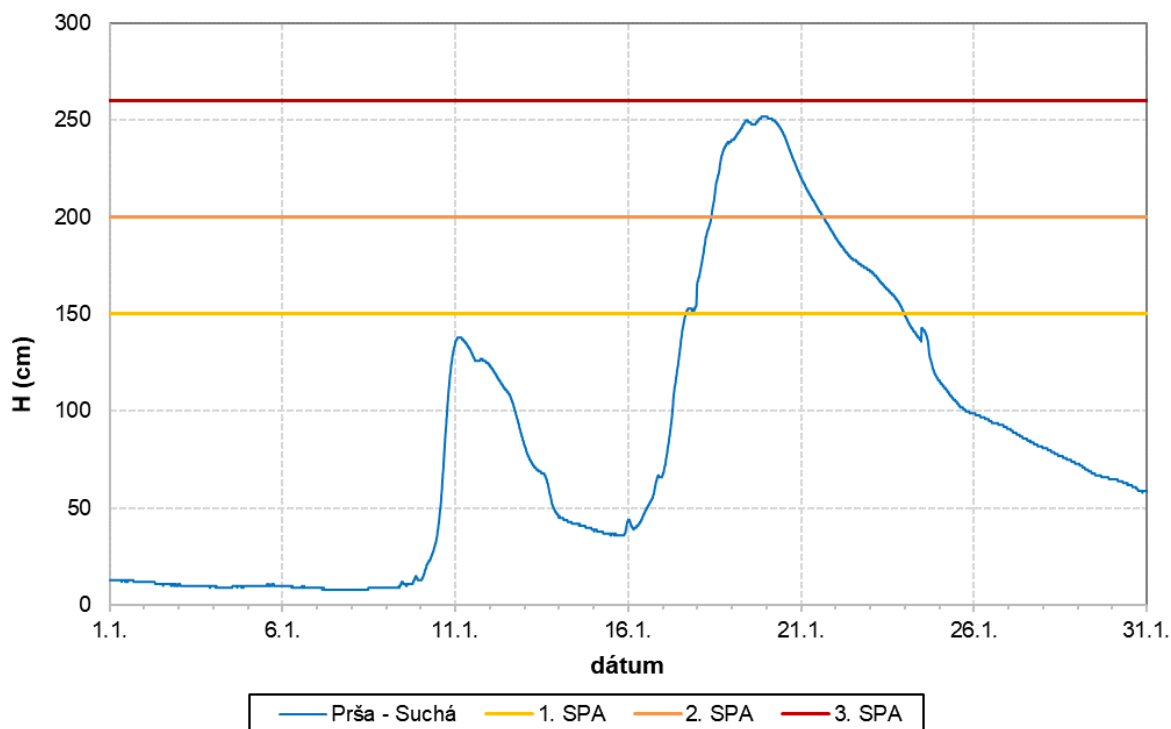
Obr. 3.13 Priebeh vodnej hladiny vo vodomernej stanici Prša – Suchá, január 2023

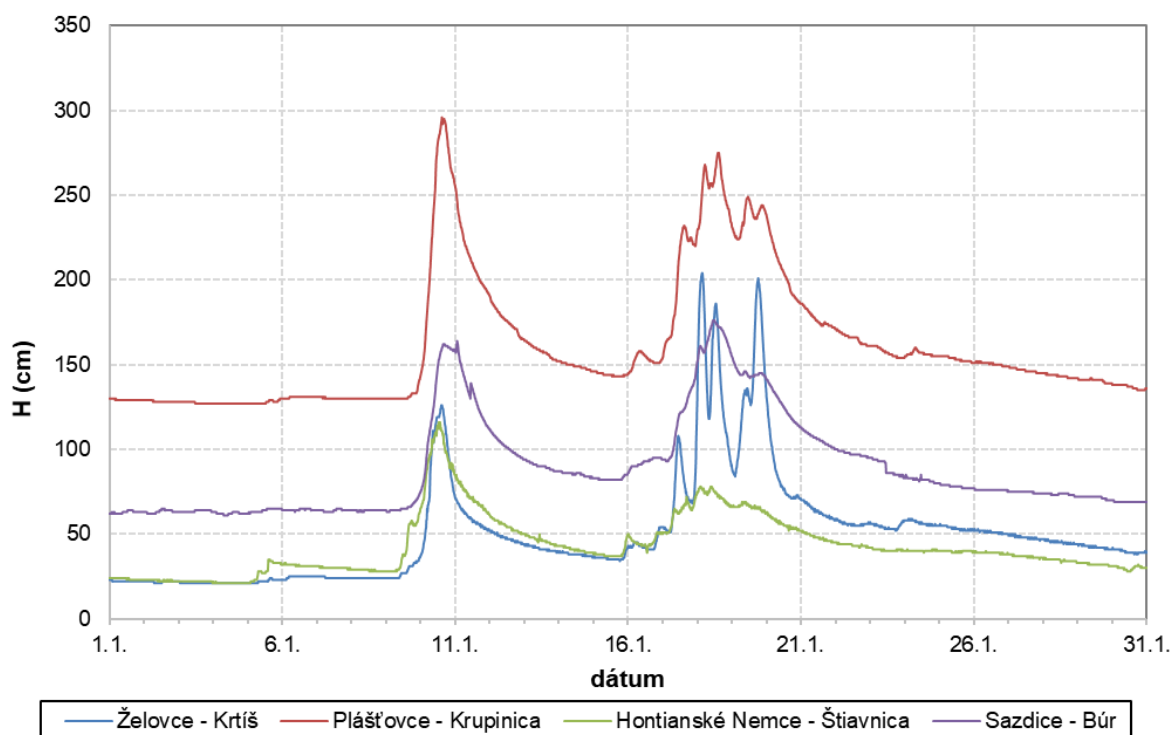
Obr. 3.14 Priebeh vodných hladín na tokoch v povodí Ipľa, január 2023

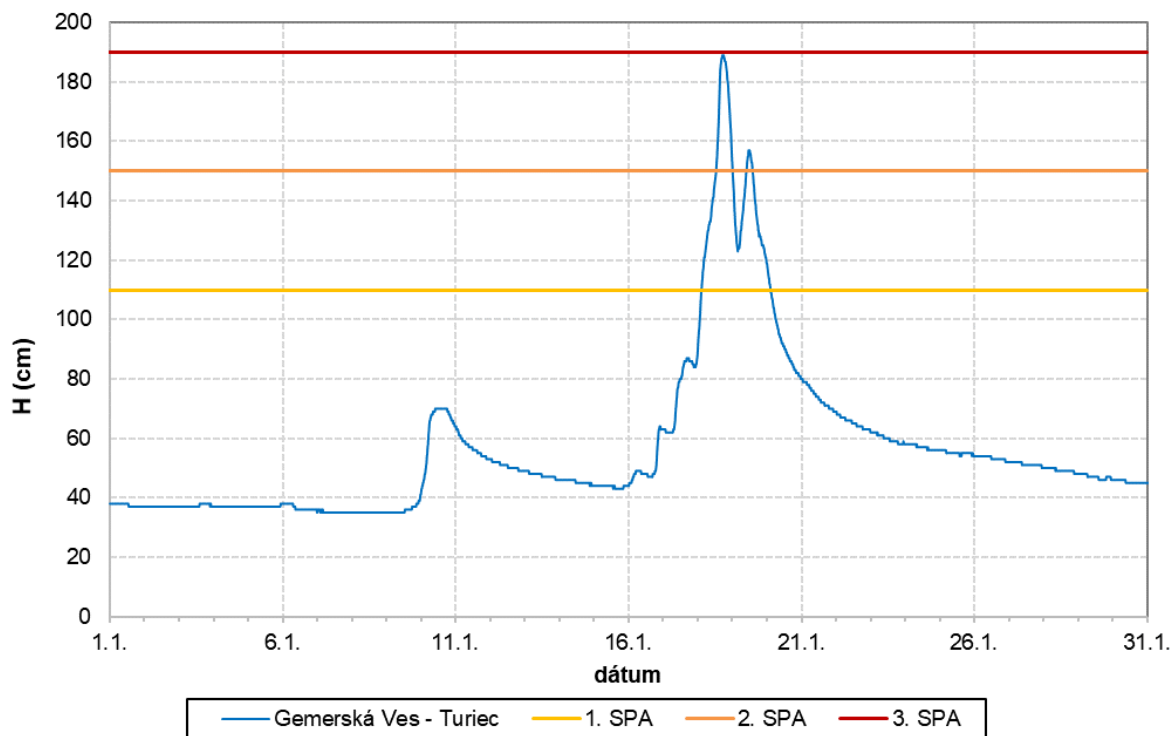
Obr. 3.18 Priebeh vodnej hladiny vo vodomernej stanici Gemerská Ves – Turiec, január 2023

registrované SPA, to bolo na úrovni 1. až 2. SPA. V Gemerskej Vsi na Turci bol kulminačný vodný stav o 1 cm nižší, ako je hladina zodpovedajúca 3. SPA.
