POVODŇOVÁ SPRÁVA

Toky východného Slovenska v auguste 2023

**POVODŇOVÁ SPRÁVA
SLOVENSKÁ REPUBLIKA**

**FLOOD REPORT
SLOVAK REPUBLIC**

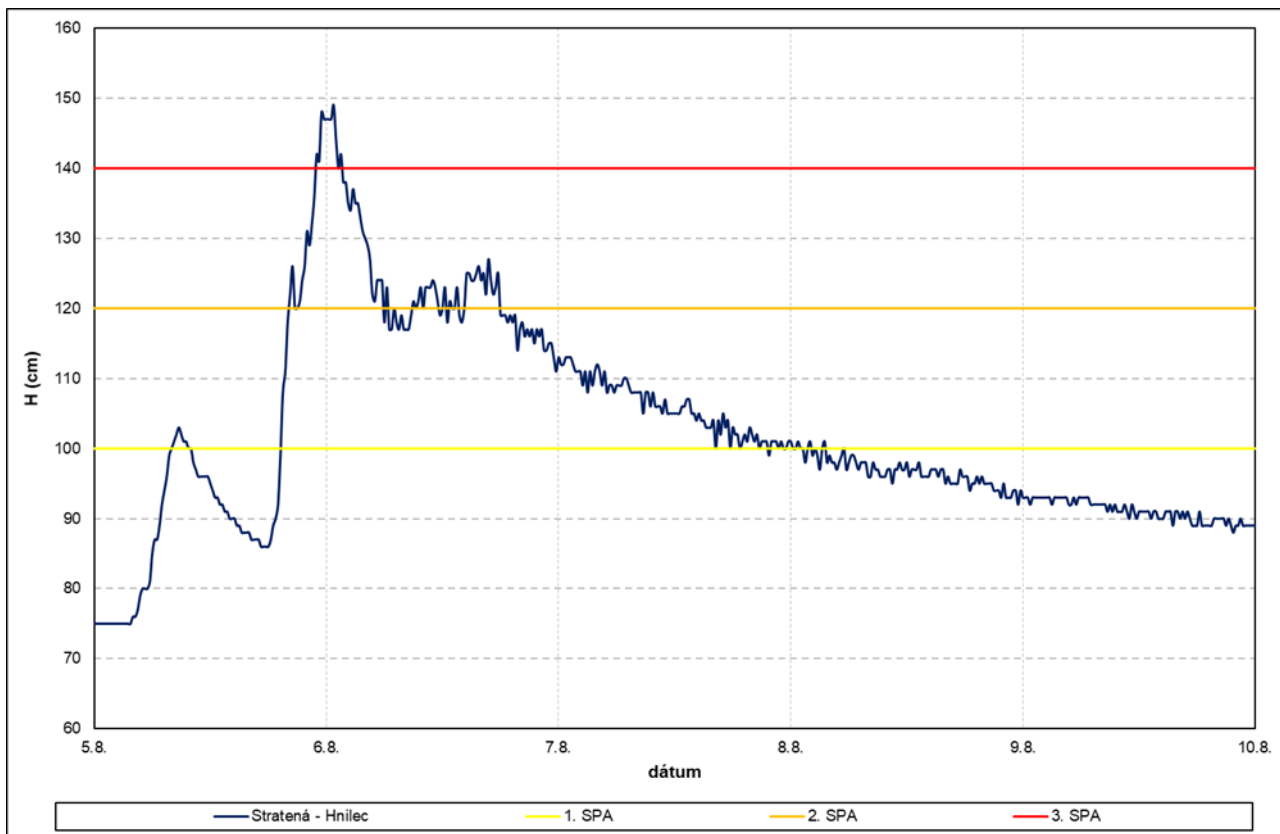
Obr. 3.4 Priebek vodnej hladiny vo vodomernej stanici Stratená na toku Hnilec, august 2023

1. SPA boli dosiahnuté v piatich vodomerných staniciach. 2. SPA boli dosiahnuté v štyroch vodomerných staniciach a 3. SPA bol dosiahnutý vo vodomernej stanici Stratená na toku Hnilec. Vodné hladiny na väčšine tokov kulminovali 6.8. Najvyššie kulminačné prietoky boli dosiahnuté vo vodomerných staniciach Hranovnica na toku Hornád a v Stratenej na toku Hnilec. V Hranovnici bola hodnota kulminačného prietoku na úrovni 20-ročného maximálneho prietoku a v Stratenej na úrovni 10 až 20-ročného maximálneho prietoku.

Priebehy vodných hladín vo vodomerných staniciach s prekročenými stupňami SPA v povodí Hornádu v auguste 2023 sú znázornené na obrázkoch 3.4. až 3.9.
