HYDROMORFOLOGICKÝ PRIESKUM ODBEROVÝCH MIEST KVALITY POVRCHOVÝCH VÔD

august – október 2011

Vyhodnotenie

**HYDROMORFOLOGICKÝ PRIESKUM
ODBEROVÝCH MIEST
KVALITY POVRCHOVÝCH VÔD**

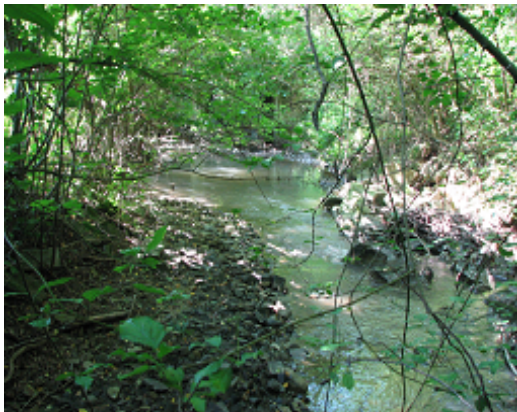
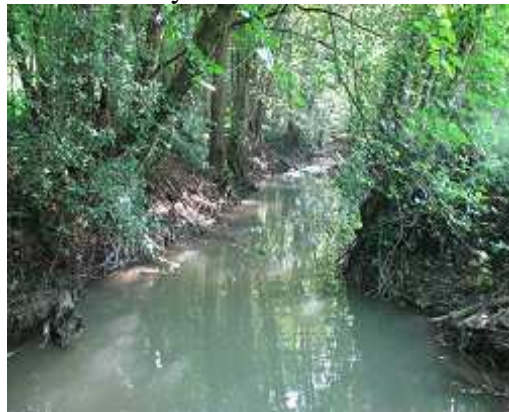
Prírodný tok s jednoduchým kľukatým korytom. Aktuálna omočená šírka toku bola 3 m a odhad šírky plného koryta je 15 m. Tok preteká údolím tvaru malé U. Na hodnotenom úseku ani mimo neho sa v toku nenachádzajú migračné bariéry.

Výsledná trieda hydromorfologickej kvality lokality Iľovnica – Iľovnica, ústie nad je **1** – čiže tok je na hodnotenom úseku **takmer prirodzený**

Ľovnica – odberové miesto

Ľovnica – koryto toku

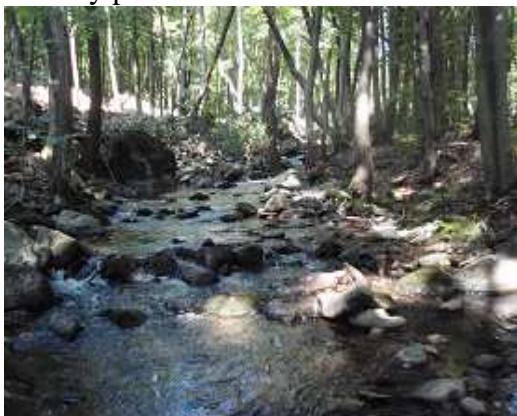
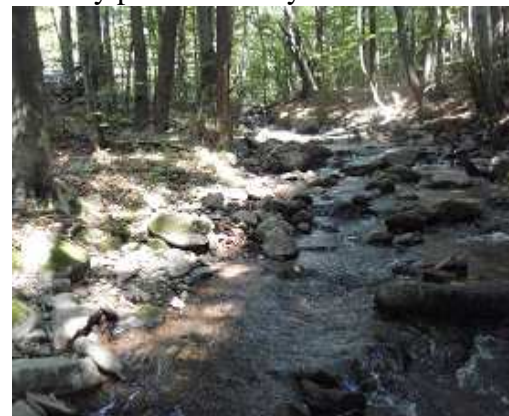
Výsledná trieda hydromorfologickej kvality lokality Porubský potok – Poruba pod Vihorlatom nad je **1** – čiže tok je na hodnotenom úseku **takmer prirodzený**.

Porubský potok – odberové miesto

Porubský potok – dnový materiál

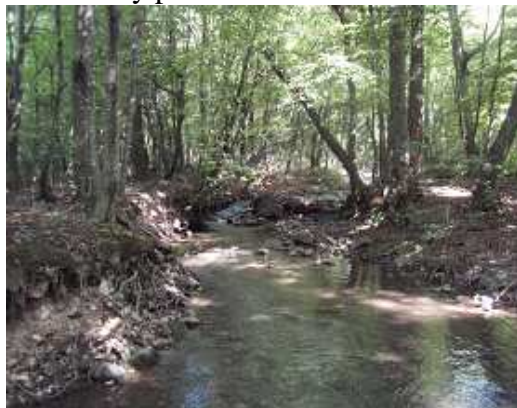
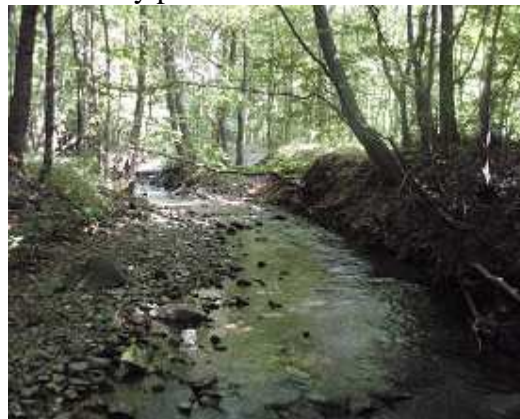
Výsledná trieda hydromorfologickej kvality lokality Jovsiansky potok – Jovsa nad je **1** – čiže tok je na hodnotenom úseku **takmer prirodzený**.

Jovsiansky potok – odberové miesto

Jovsiansky potok – lavica v toku

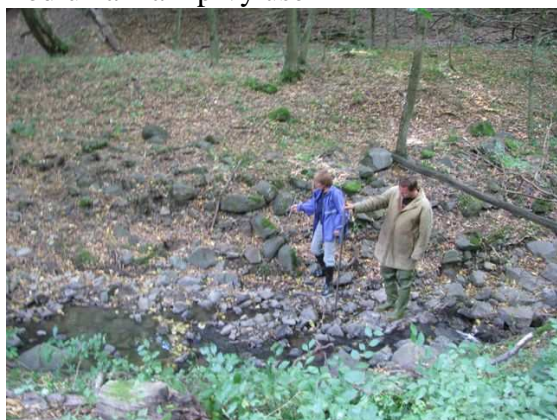
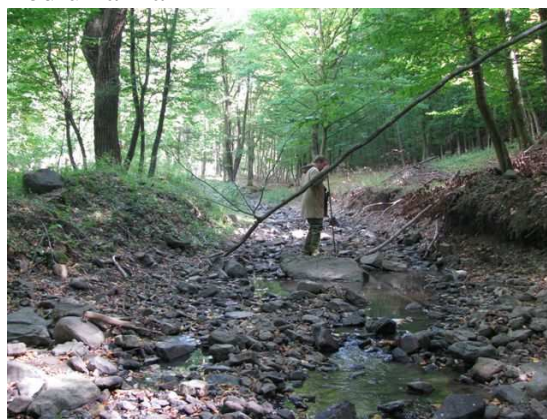
Výsledná trieda hydromorfologickej kvality lokality Podlužianka – Ostrý Vrch je **1** – čiže tok je na hodnotenom úseku **takmer prirodzený**

Podlužianka – prvý úsek

Podlužianka

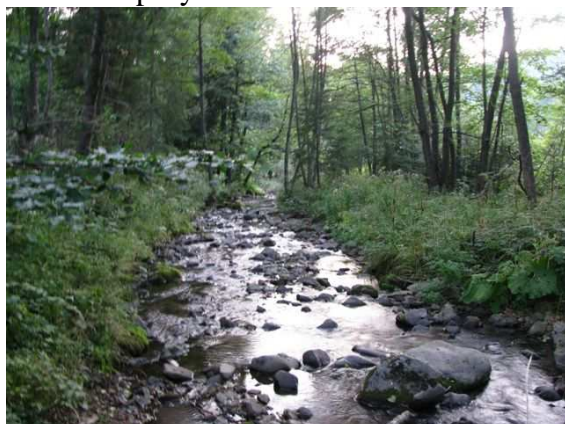
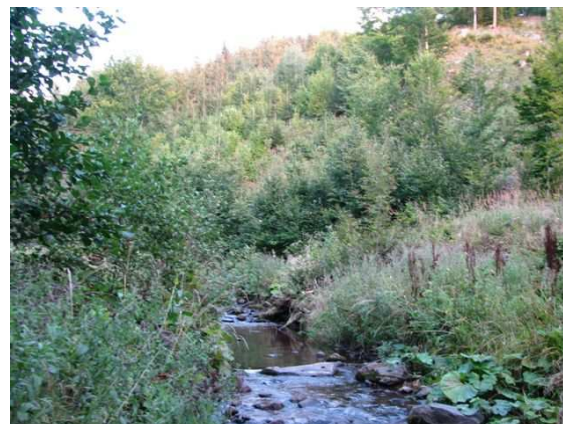
Výsledná trieda hydromorfologickej kvality lokality Hučava – Hrochoťská dolina, Kyslinky nad je **1** – čiže tok je na hodnotenom úseku **takmer prirodzený**.

Hučava – prvý úsek

Hučava

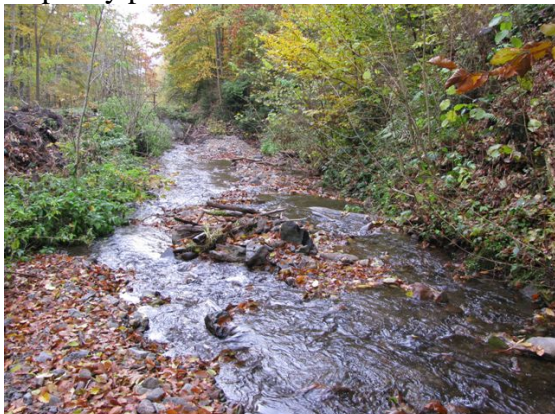
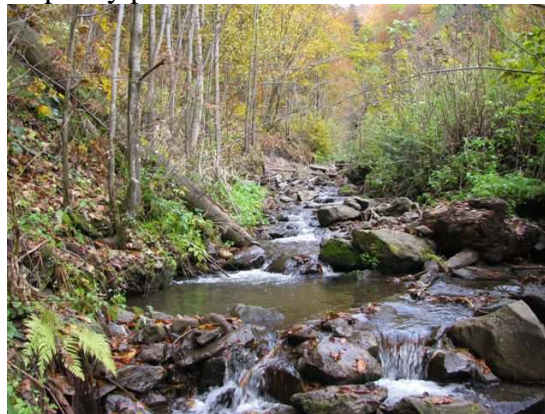
Výsledná trieda hydromorfologickej kvality lokality Vápenný potok – Dolný Chlm nad je **1** – čiže tok je na hodnotenom úseku **takmer prirodzený**.

Vápenný p. – odberové miesto

Vápenný p. -

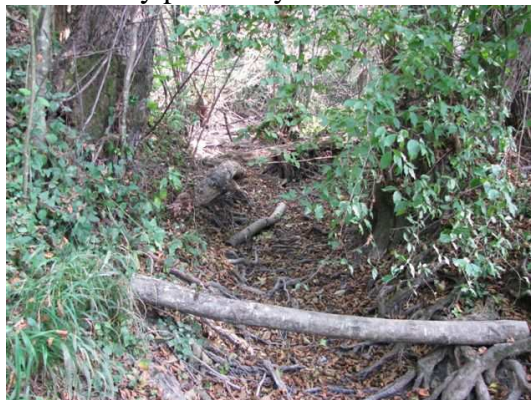
Počas mapovania dňa 4.10. 2011 bol tok v odberovom mieste suchý, preto uvádzame len údaje o pririečnej zóne a nive. Po konzultovaní stavu toku s pracovníkmi SVP sme obdržali informáciu, že tok bol počas minulého roka minimálne dva mesiace v danom úseku suchý.

Drienovský p. - suchý

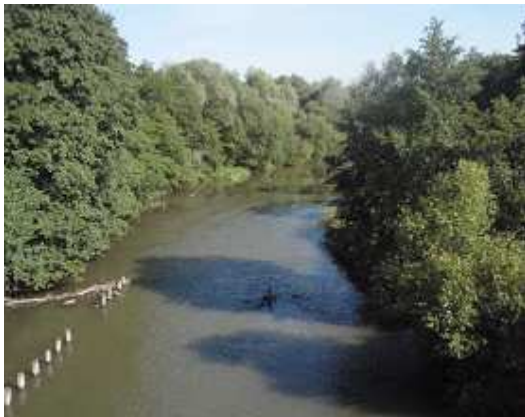
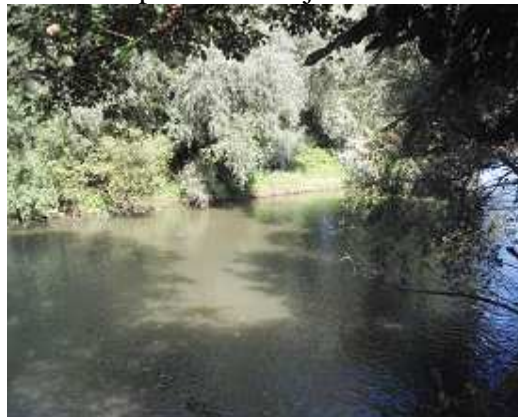
Výsledná trieda hydromorfologickej kvality lokality Ondava – Sedliská nad, most je 2 – čiže tok je na hodnotenom úseku mierne modifikovaný.

Ondava – odberové miesto

Ondava – posledná subjednotka

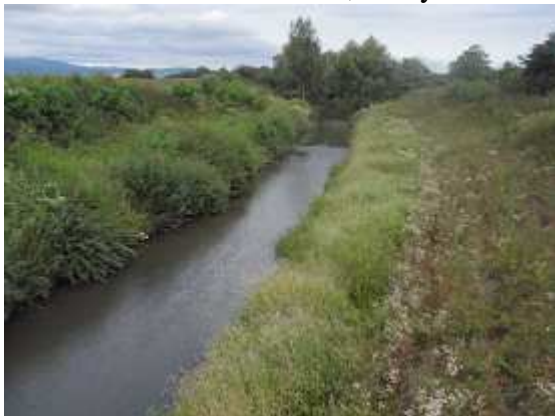
Výsledná trieda hydromorfologickej kvality lokality Roňava – Sátoraljaújhely nad je **2** – čiže tok je na hodnotenom úseku **mierne modifikovaný**.

Roňava – odberové miesto, brehy toku

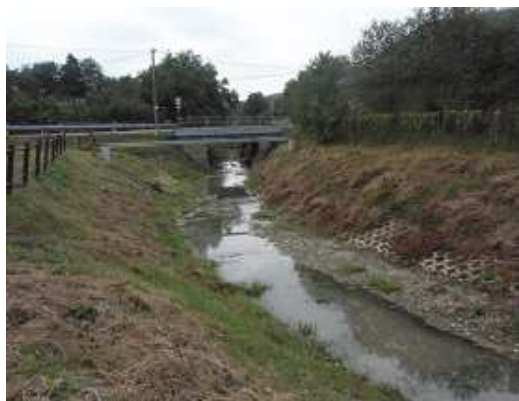
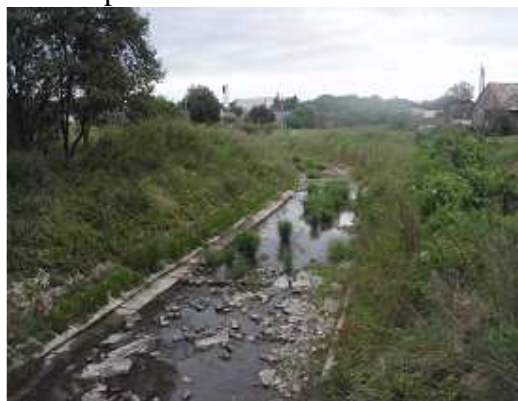
Výsledná trieda hydromorfologickej kvality lokality Izra – Kazimír nad je **3** – čiže tok je na hodnotenom úseku **stredne modifikovaný**.

Izra – odberové miesto

Izra – opevnenie brehov

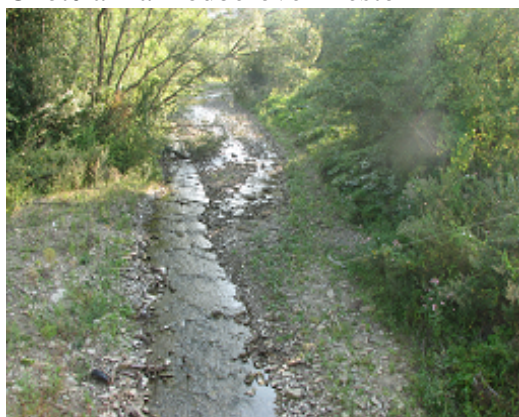
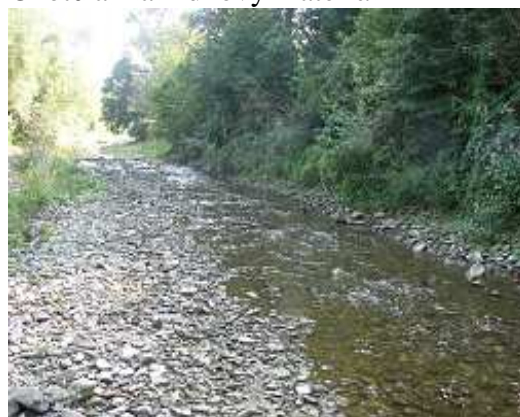
Výsledná trieda hydromorfologickej kvality lokality Chotčianka – Staškovce nad je **1–** čiže tok je na hodnotenom úseku **takmer prirodzený**.

Chotčianka – odberové miesto

Chotčianka – dnový materiál

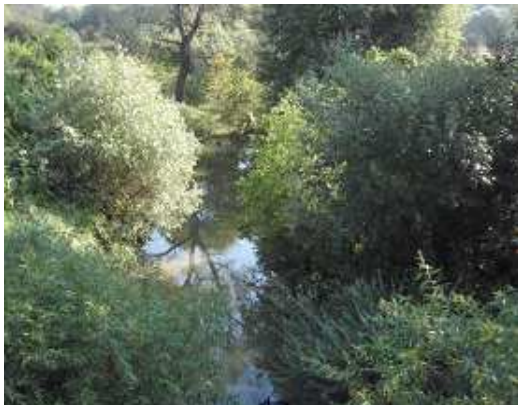
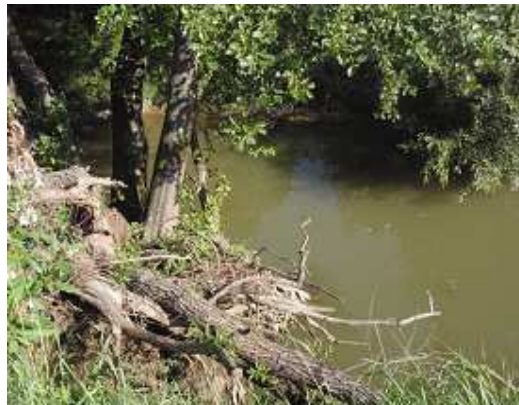
Výsledná trieda hydromorfologickej kvality lokality Oľka – Jasenovce nad je **1–** čiže tok je na hodnotenom úseku **takmer prirodzený**.

Oľka – odberové miesto

Oľka – dno toku

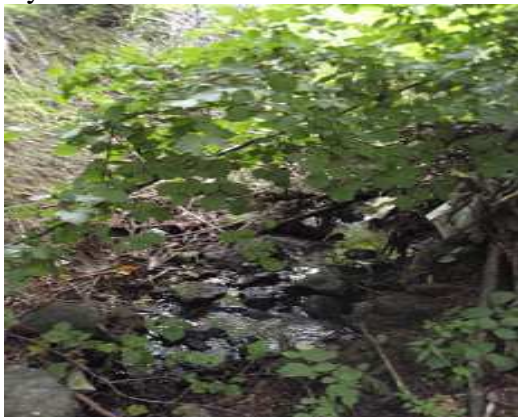
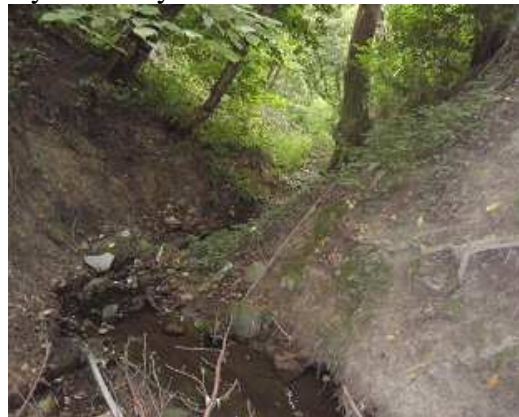
Výsledná trieda hydromorfologickej kvality lokality Byšta – Byšta pod je **1** – čiže tok je na hodnotenom úseku **takmer prirodzený**.

Byšta – odberové miesto

Byšta – koryto toku

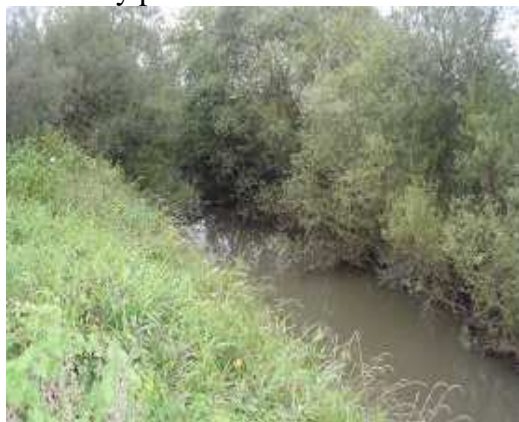
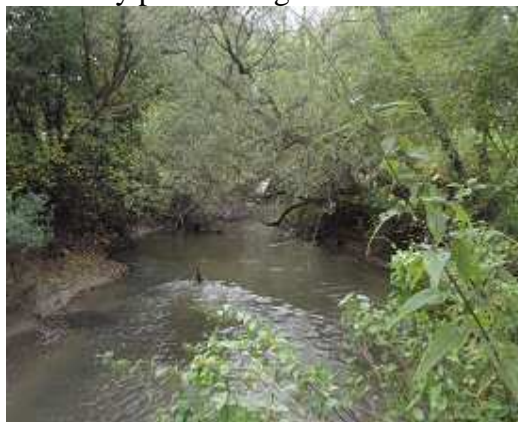
Výsledná trieda hydromorfologickej kvality lokality Levočský potok – Lieskovany nad je **1** – čiže tok je na hodnotenom úseku **takmer prirodzený**.

Levočský potok – odberové miesto

Levočský potok – vegetácia brehov

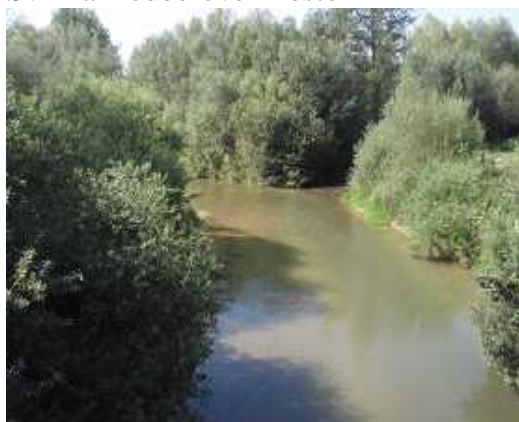
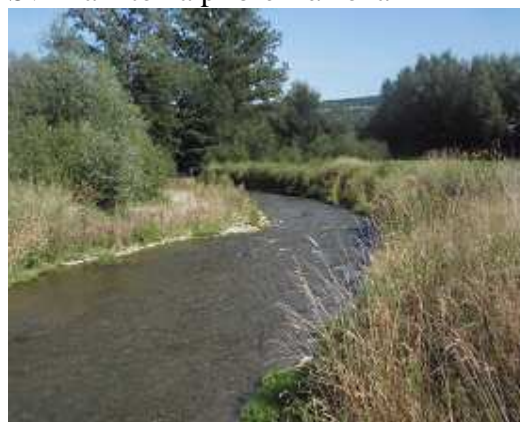
Výsledná trieda hydromorfologickej kvality lokality Svinka – Kojatice nad, most je **1**– čiže tok je na hodnotenom úseku **takmer prirodzený**.

Svinka – odberové miesto

Svinka – tok a príbrežná zóna

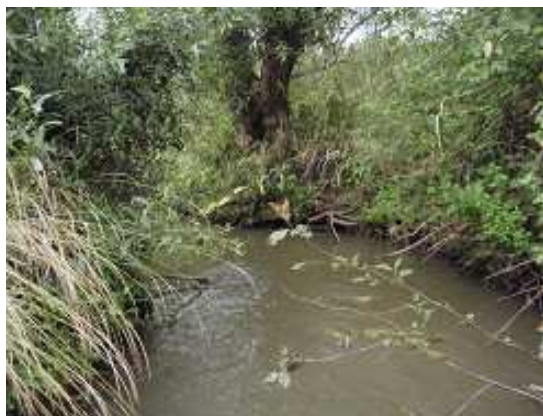
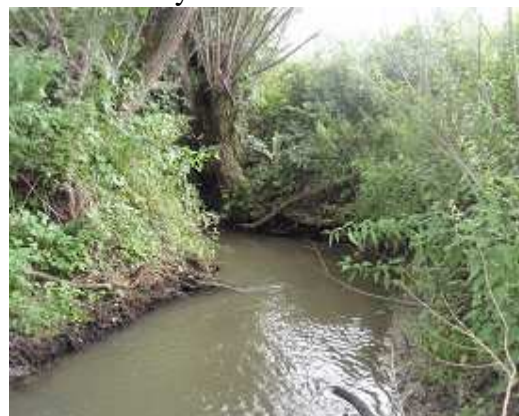
Výsledná trieda hydromorfologickej kvality lokality Lodina – Domaňovce je **1** – čiže tok je na hodnotenom úseku **takmer prirodzený**.

Lodina – odberové miesto

Lodina – koryto toku

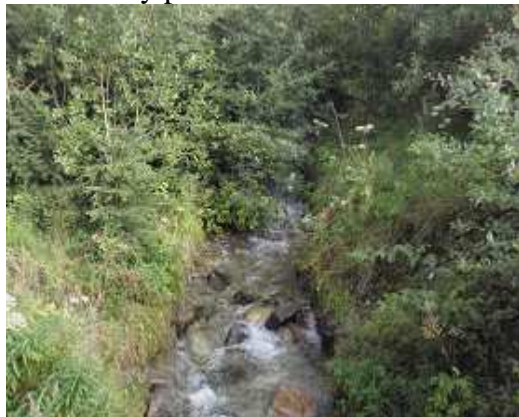
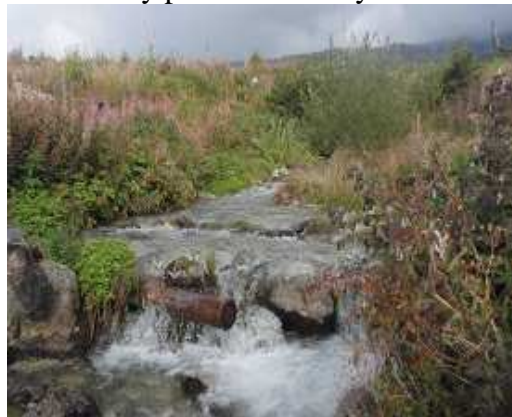
Výsledná trieda hydromorfologickej kvality lokality Slavkovský potok – Tatranské Zruby, nad Cestou Slobody je **1** – čiže tok je na hodnotenom úseku **takmer prirodzený**.

Slavkovský potok – odberové miesto

Slavkovský potok – balvany v toku

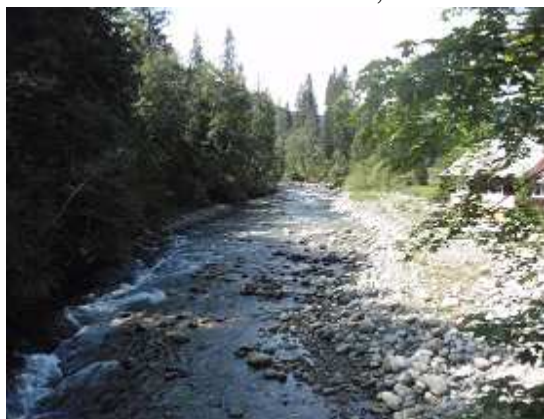
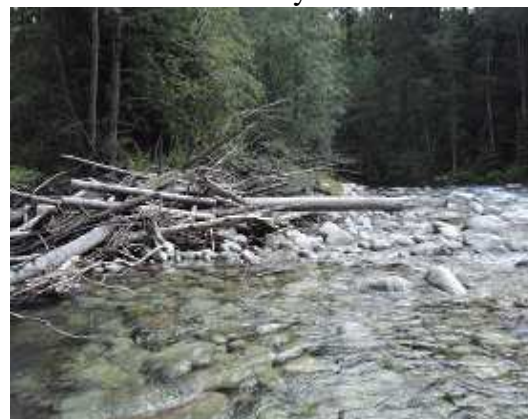
Výsledná trieda hydromorfologickej kvality lokality Javorinka – Podspády je 1– čiže tok je na hodnotenom úseku **takmer prirodzený**.

Javorinka – odberové miesto, lavica v toku

Javorinka – veľké kusy dreva

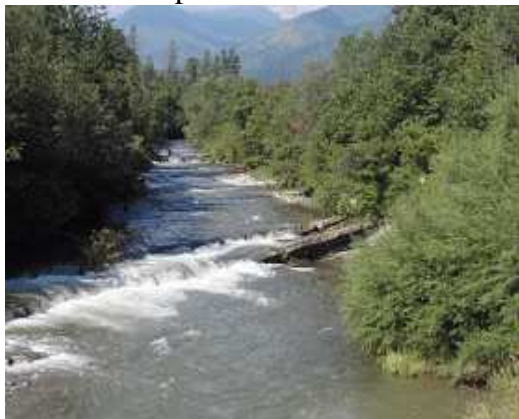
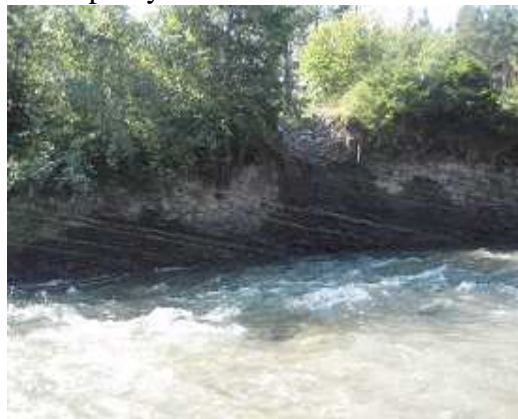
Výsledná trieda hydromorfologickej kvality lokality Biela – Lendak pod je **1** – čiže tok je na hodnotenom úseku **takmer prirodzený**.

Biela – skalné podložie

Biela – pravý breh toku

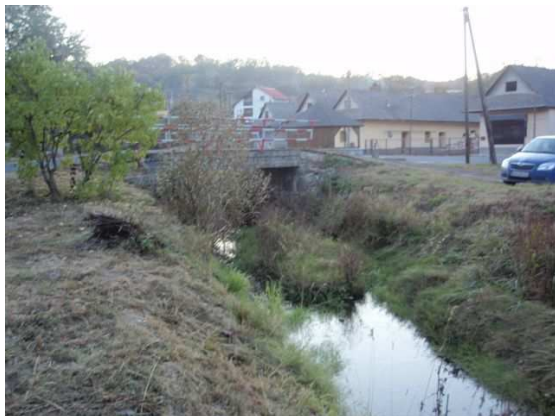
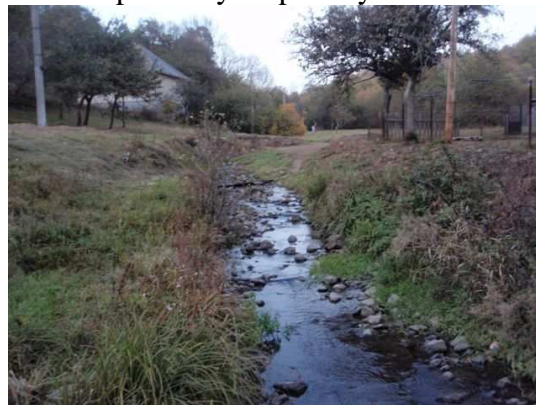
Výsledná trieda hydromorfologickej kvality lokality Litava – Lackov je **2** – čiže tok je na hodnotenom úseku **mierne modifikovaný**.

Litava –odberové miesto

Litava – posledný mapovaný úsek

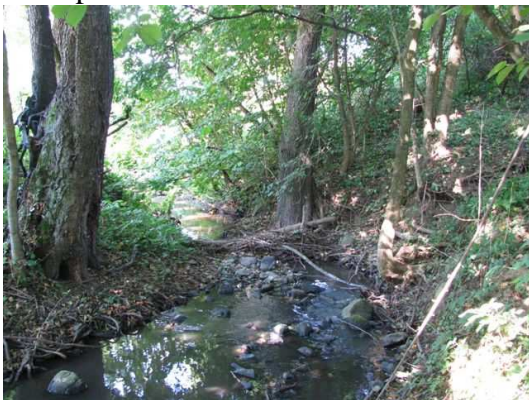
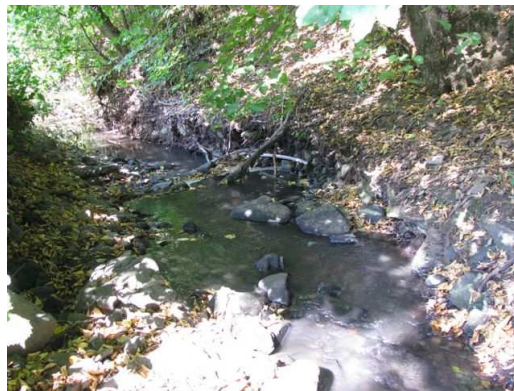
Výsledná trieda hydromorfologickej kvality lokality Bukovinský p. – Šiatorská Bukovinka nad je **1** – čiže tok je na hodnotenom úseku **takmer prirodzený**.

Bukovinský p. – nad odberovým miestom toku v prvom úseku

Bukovinský p. – charakter toku

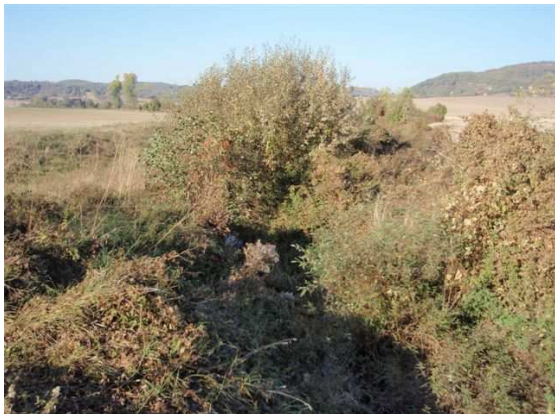
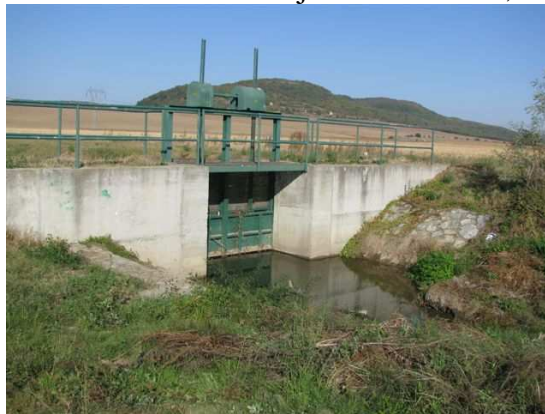
Výsledná trieda hydromorfologickej kvality lokality Olvár – Tešmák je **2** – čiže tok je na hodnotenom úseku **mierne modifikovaný**.

Olvár – odberové miesto

Olvár - rozdeľovací objekt v rkm cca 1,65

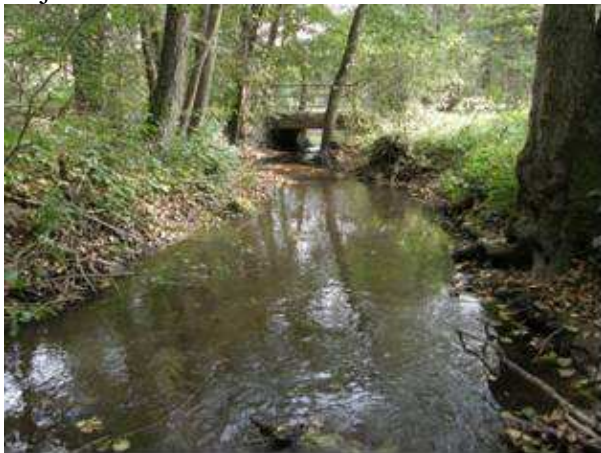
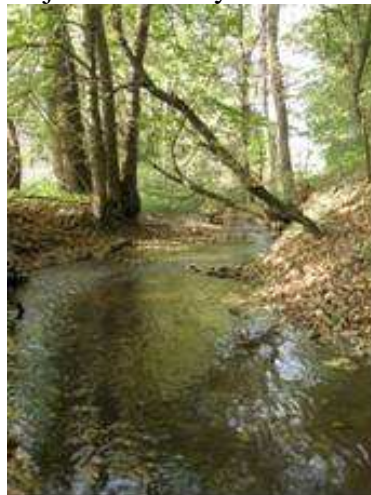
Výsledná trieda hydromorfologickej kvality lokality Bojnianka – Bojná nad je **1** – čiže tok je na hodnotenom úseku **takmer prirodzený**.

Bojnianka – monitorovacie miesto

Bojnianka – koryto toku

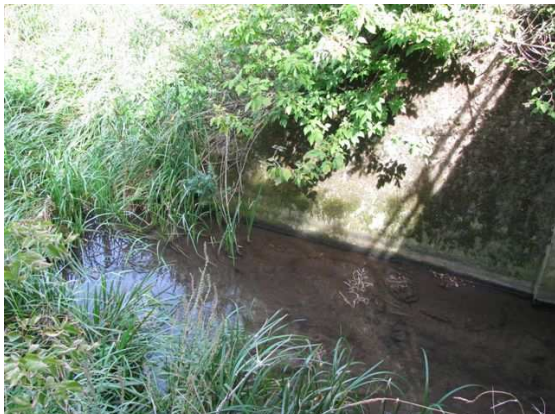
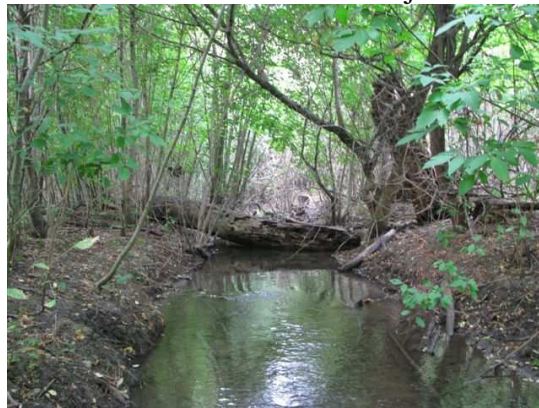
Výsledná trieda hydromorfologickej kvality lokality Malianka – Veľký Dvor je **1** – čiže tok je na hodnotenom úseku **takmer prirodzený**.

Malianka – odberové miesto

Malianka – charakter toku nad jazierkom

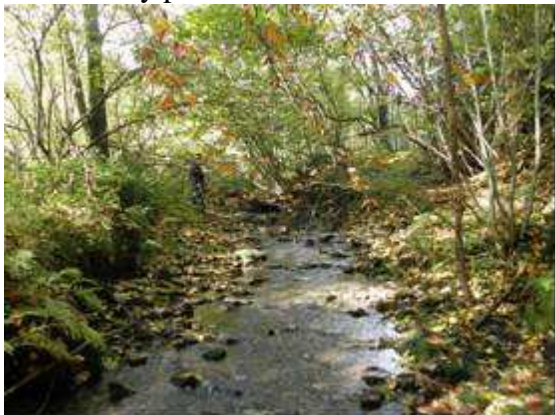
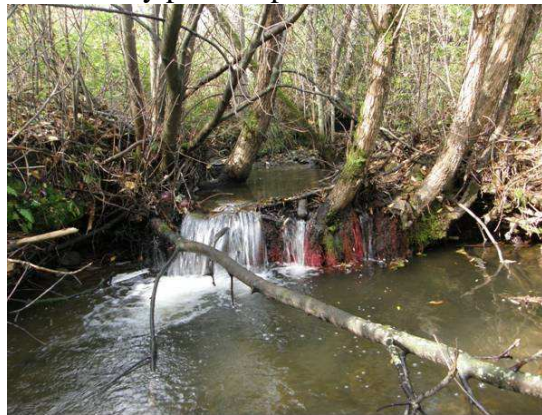
Výsledná trieda hydromorfologickej kvality lokality Milošovský potok – Prívalovci nad Megonky – most je **1** – čiže tok je na hodnotenom úseku **takmer prirodzený**.

Milošovský potok – odberové miesto

Milošovský potok – prekážka na toku

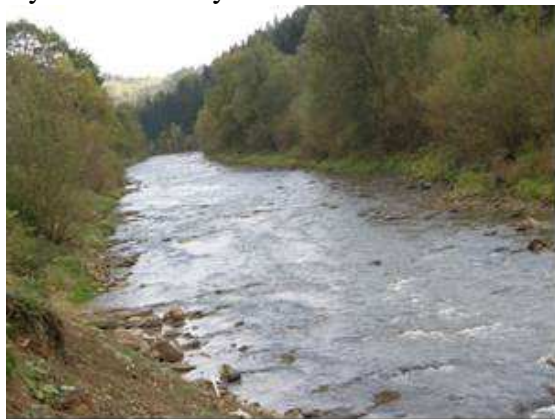
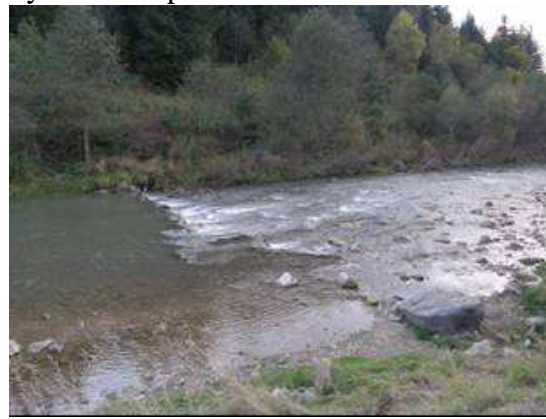
Výsledná trieda hydromorfologickej kvality lokality Bystrica 2 – Zborov nad Bystricou je **1** – čiže tok je na hodnotenom úseku **takmer prirodzený**.

Bystrica 2 – koryto toku

Bystrica 2 – prehradenie toku

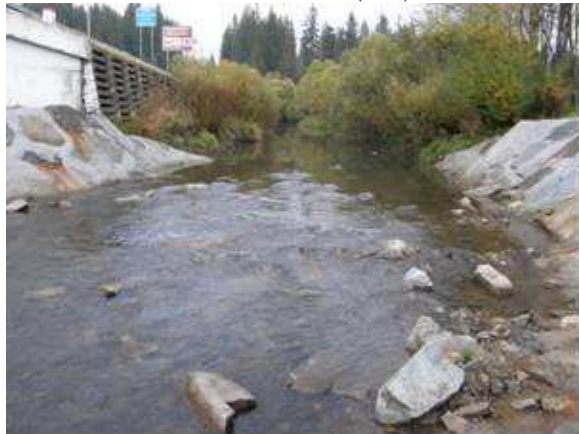
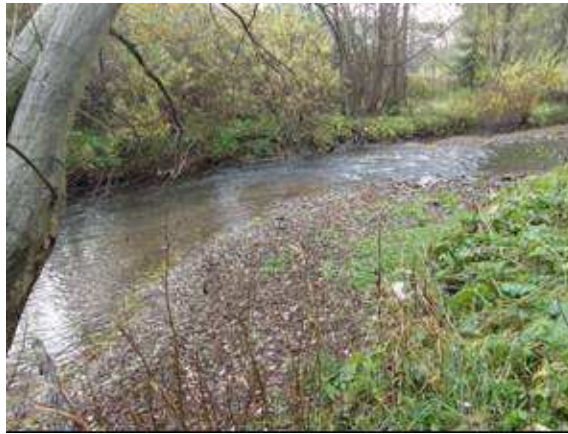
Výsledná trieda hydromorfologickej kvality lokality Jelešná – Štátna hranica je **1** – čiže tok je na hodnotenom úseku **takmer prirodzený**.

Jelešná – odberové miesto (VS)

Jelešná – bočná štrková lavica

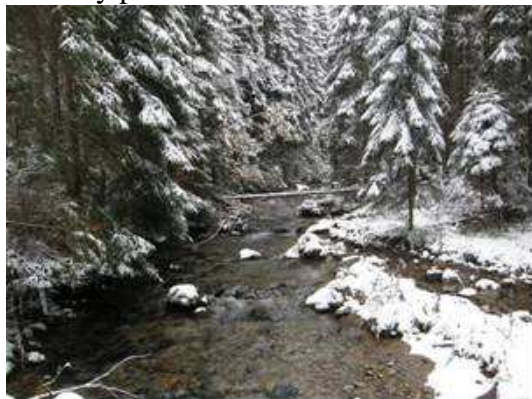
Výsledná trieda hydromorfologickej kvality lokality Studený potok – Zverovka nad je **1** – čiže tok je na hodnotenom úseku **takmer prirodzený**.

Studený potok – začiatok úseku

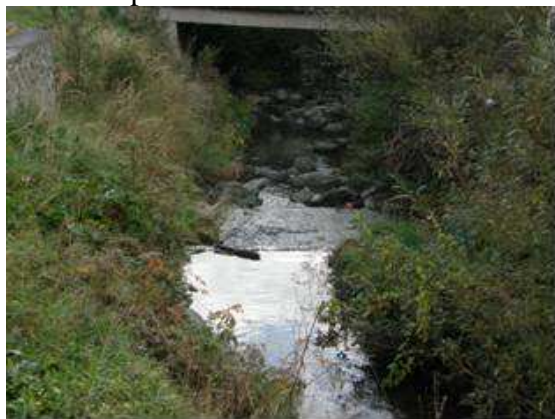
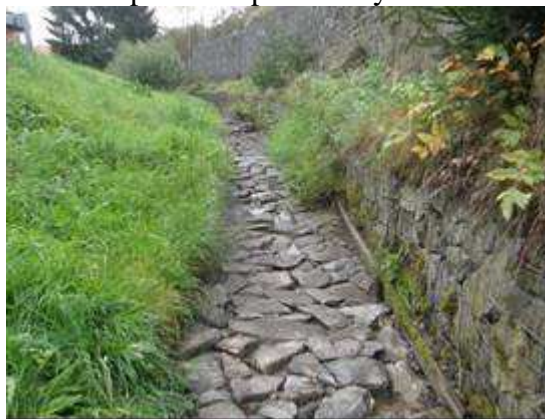
Aktuálny prietok v čase prieskumu v monitorovacom mieste bol $Q = 0,046 \text{ m}^3 \cdot \text{s}^{-1}$. Priemerná profilová rýchlosť mala hodnotu $v_f = 0,21 \text{ m} \cdot \text{s}^{-1}$.

Šlahorov potok – odberové miesto

Šlahorov potok – úprava koryta

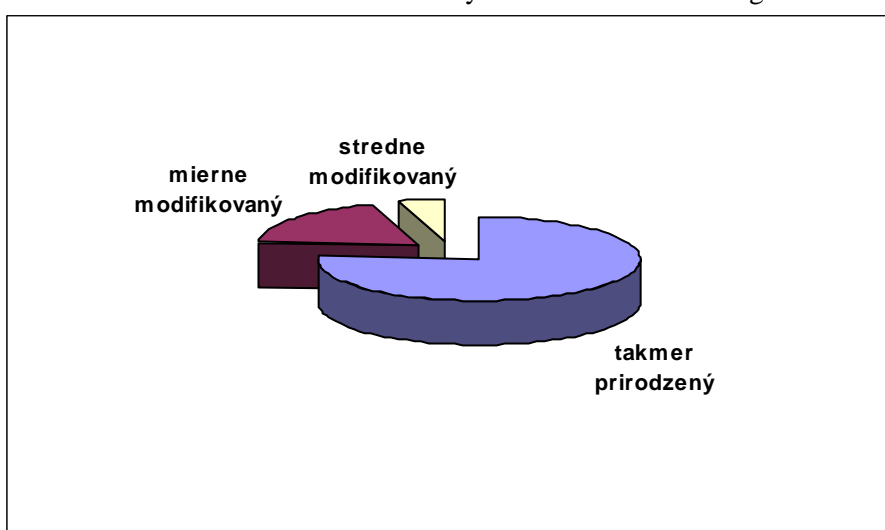
Na hodnotených 23 monitorovacích miestach boli výsledky hydromorfologického monitoringu rôzne. Prevažovala prvá trieda (16 monitorovacích miest) označujúca tok a lokalitu za **takmer prirodzenú**. Štyri lokality boli vyhodnotené ako **mierne modifikované**, čiže spadli do druhej triedy hydromorfologickej kvality, a len jedna lokalita na východnom Slovensku – tok Izra patrí do tretej triedy hydromorfologickej kvality, čiže tok je **stredne modifikovaný**. Rozdelenie výsledkov je znázornené aj na obrázku 1.

Obrázok 1. rozdelenie tokov na základe výsledkov HM monitoringu v roku 2011
