**Slovenský hydrometeorologický ústav**

**HYDROMORFOLOGICKÝ PRIESKUM  
MONITOROVACÍCH MIEST  
POVRCHOVÝCH VÔD**

**Vyhodnotenie**

**Vyhodnotenie – roky 2013 a 2014**

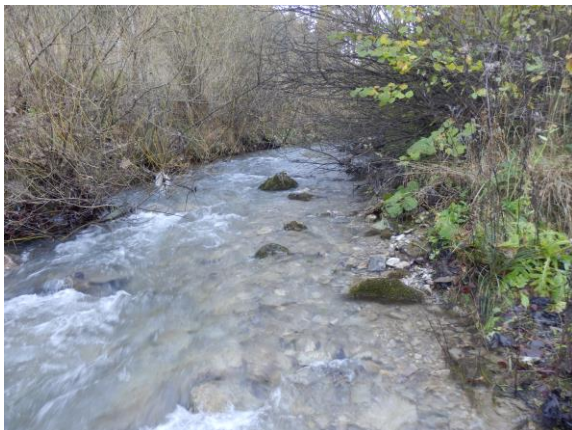
Prírodný tok s jednoduchým kľukatým korytom. Aktuálna omočená šírka toku bola 5,0 m a odhad šírky plného koryta je 15 m. Tok preteká údolím tvaru malé U. Na hodnotenom úseku sa pod monitorovacím miestom nachádza sklz, ktorý však netvorí migračnú bariéru.

Výsledná trieda hydromorfologickej kvality lokality Lesnianka – Rajecká Lesná nad je **1** – čiže tok je na hodnotenom úseku **takmer prirodzený**.

Lesnianka – monitorovacie miesto

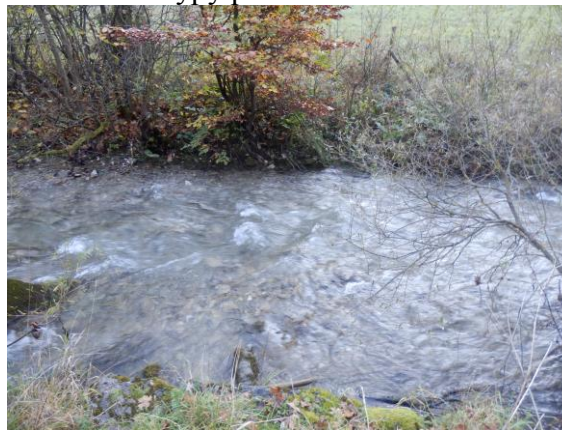
Prvky dna reprezentujú lavice, plytčiny, pereje a skaly. Dnový materiál je tvorený väčšinou kameňom, štrkom a miestami balvanmi a ojedinele aj hrubozrnnou suťou. Z typov prúdení prevládajú nelomené stojaté vlny, lomené stojaté vlny, čerinové a chaotické prúdenie. Na hodnotenom úseku bolo v toku 10 veľkých kusov dreva.

Lesnianka – typy prúdenia

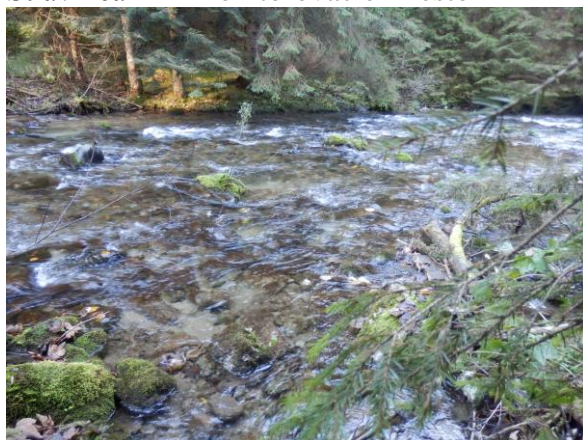
Prírodný tok s jednoduchým kľukatým korytom. Aktuálna omočená šírka toku bola 9,8 m a odhad šírky plného koryta je 17,0 m. Tok na hodnotenom úseku preteká tiesňavou. Na hodnotenom úseku sa v toku nenachádza migračná bariéra.

Výsledná trieda hydromorfologickej kvality lokality Štiavnica -1 – Jánska dolina je **1** – čiže tok je na hodnotenom úseku **takmer prirodzený**.

Štiavnica -1 – monitorovacie miesto

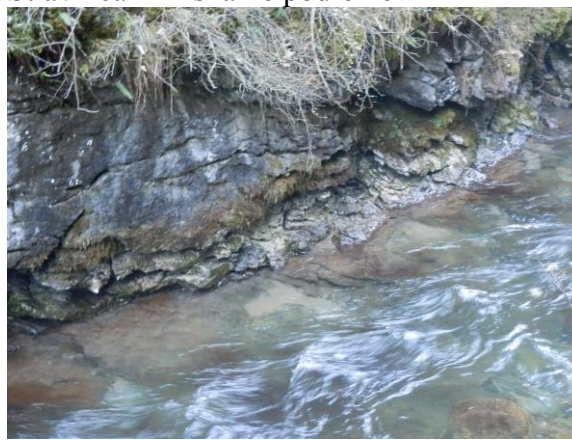
Prvky dna reprezentujú lavice, pereje, skaly, stupeň - priehlbina. Dnový materiál je tvorený väčšinou balvanmi, kameňom a štrkom, miestami aj skalným podložím. Z typov prúdení prevládajú sklzy, chaotické prúdenie, lomené a nelomené stojaté vlny, čerinové prúdenie. Na hodnotenom úseku bolo v toku 8 veľkých kusov dreva.

Štiavnica -1 – skalné podložie

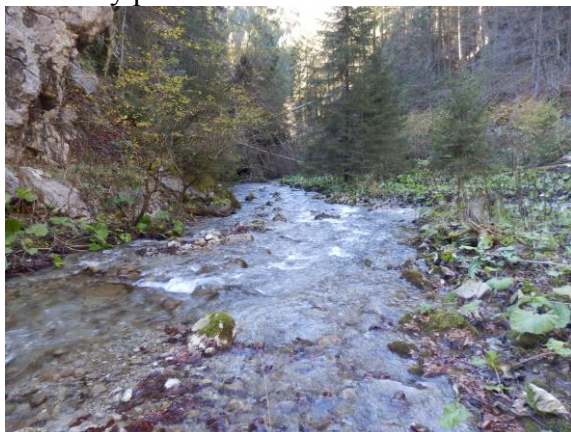
Prírodný tok s jednoduchým kľukatým korytom. Aktuálna omočená šírka toku bola 6,1 m a odhad šírky plného koryta je 8,0 m. Tok preteká tiesňavou. Na hodnotenom úseku sa v toku nenachádza migračná bariéra.

Výsledná trieda hydromorfologickej kvality lokality Gáderský potok – Vrátna dolina nad je **1** – čiže tok je na hodnotenom úseku **takmer prirodzený**.

Gáderský potok – monitorovacie miesto

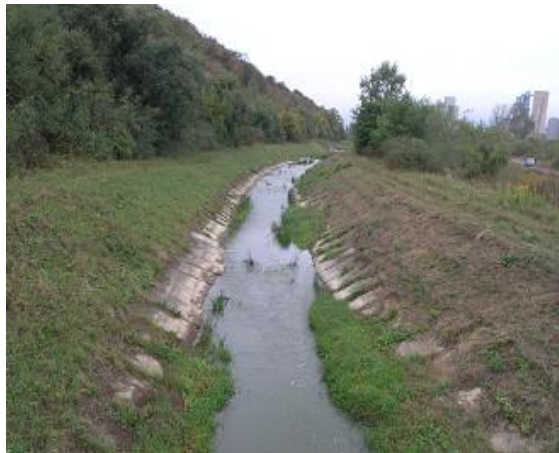
Ohradzovaný tok s jednoduchým priamym korytom, brehy sú opevnené betonovou úpravou. Aktuálna omočená šírka toku bola 5,0 m a odhad šírky plného koryta je 16 m. Tok preteká asymetrickým riečnym údolím. Na hodnotenom úseku sa v toku nachádza migračná bariera z betónu vo vzdialenosti od prvej prieskumnej jednotky 200m, výška prekážky je od 0,3 – 1 m.

Výsledná trieda hydromorfologickej kvality lokality Turňa – Host'ovce je **3** – čiže tok je na hodnotenom úseku **stredne modifikovaný**.

Turňa – odberové miesto

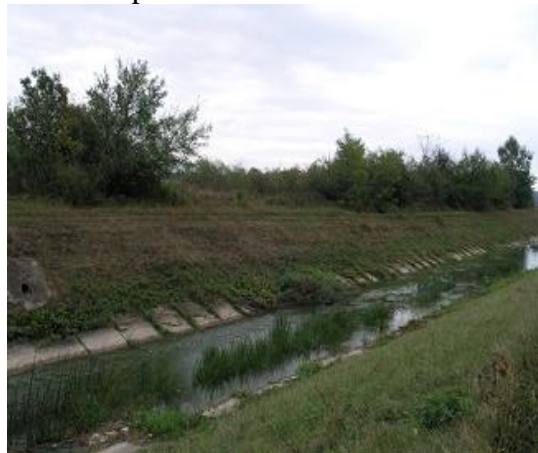
Turňa – opevnenie brehov

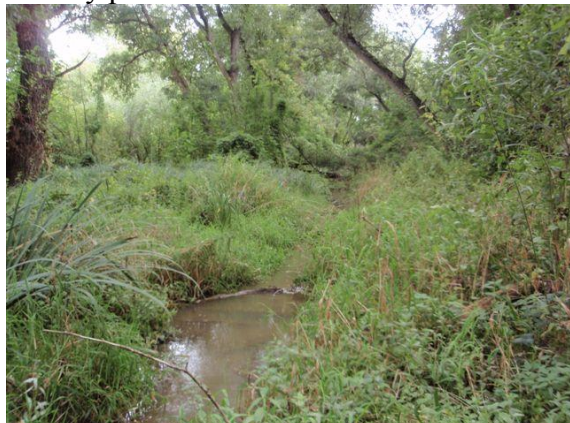
Prirodzený priamy tok. Aktuálna omočená šírka toku bola 1,3 m a odhad šírky plného koryta je 3,8 m. Tok preteká nevýrazným riečnym údolím. V rkm 5,3 sa nachádza VN Veľký Ďur, ktorá vytvára migračnú bariéru.

Výsledná trieda hydromorfologickej kvality lokality Ďurský potok – Veľký Ďur 2 – čiže tok je na hodnotenom úseku **mierne modifikovaný**.

Ďurský potok – charakter toku

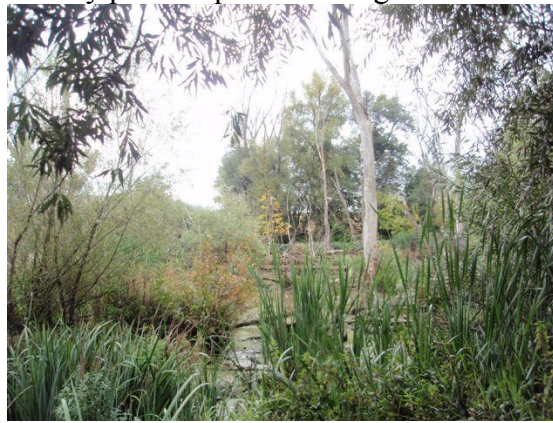
Vegetáciu v pririečnej zóne tvorí uzavretá línia pôvodných stromov a vysoké byliny a kry. V inundačnom území toku prevláda poľnohospodárske využitie.

Ďurský potok – príbrežná vegetácia

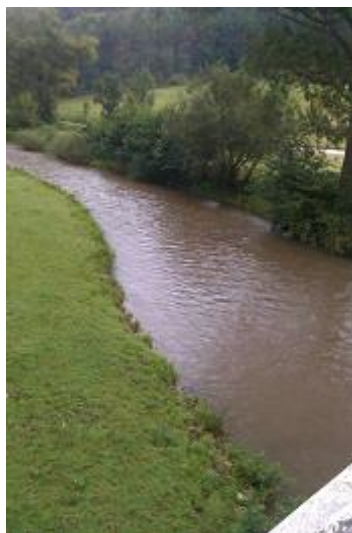
Ľavostranné ohrádzovaný tok s odsadenou hrádzou s jednoduchým priamym korytom. Aktuálna omočená šírka toku bola 20 m a odhad šírky plného koryta je 23 m. Tok preteká asymetrickým údolím. Na hodnotenom úseku sa v toku nenachádzajú migračné bariéry.

Výsledná trieda hydromorfologickej kvality lokality Bodva – Host'ovce je 1 – čiže tok je na hodnotenom úseku **takmer prirodzený**.

Bodva – odberové miesto

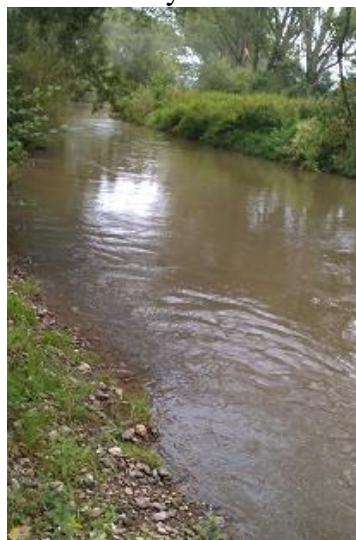
Prvky dna reprezentujú bočné lavice. Dnový materiál je tvorený kameňom, štrkom, pieskom. Z typov prúdení prevládajú nelomené stojace vlny, čerinové a hladké prúdenie. V toku sa nachádzalo 10 veľkých kusov dreva.

Bodva – koryto toku

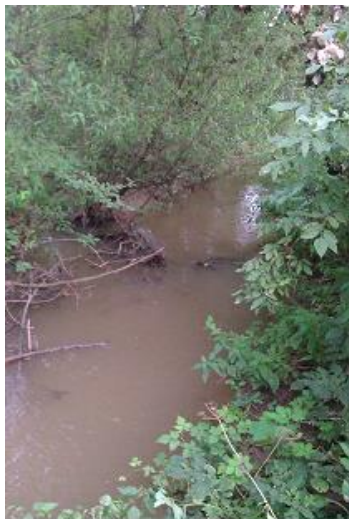
Tok je tvorený prepojením z Bodvy, koryto je jednoduché priame. Aktuálna omočená šírka toku bola 4 m a odhad šírky plného koryta je 10 m. Tok preteká nevýrazným riečným údolím. Na hodnotenom úseku ani mimo neho sa v toku nenachádzajú migračné bariéry.

Výsledná trieda hydromorfologickej kvality lokality Stará Bodva – cestný most – Žarnov – Turňa nad Bodvou je 2- čiže tok je na hodnotenom úseku **mierne modifikovaný**.

Stará Bodva – odberové miesto

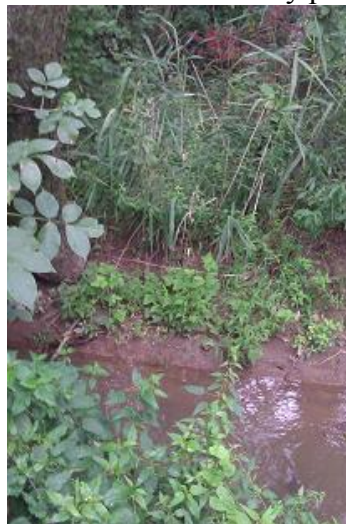
Vegetácia v prierečnej zóne je tvorená uzavretou líniou pôvodných stromov, vysokými bylinami a trvalým trávny porastom. V rámci inundácie prevláda poľnohospodárske využitie a výsadba.

Stará Bodva – brehový profil

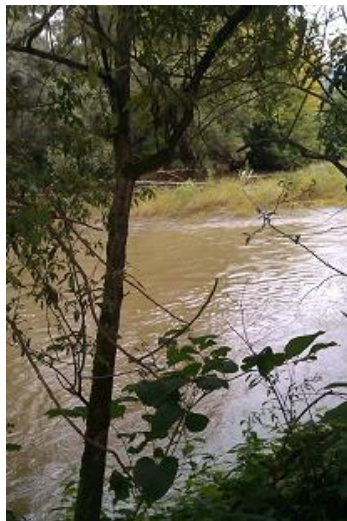
Prvky dna sú ohľadom na hĺbku toku nerelevantné, v druhej prieskumnej SSU sa nachádzal ostrov. Dnový materiál je tvorený balvanmi, kameňom, štrkom a pieskom.

Hornád – ostrov v toku

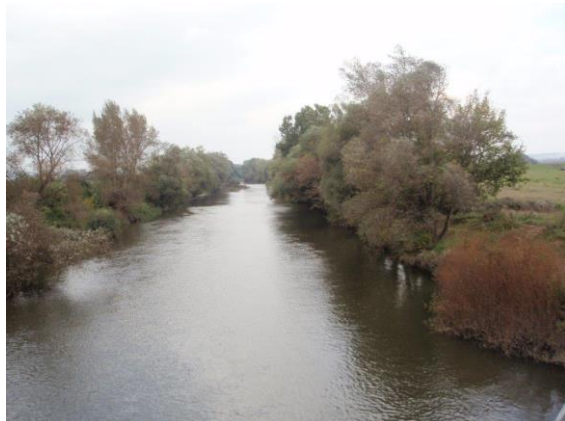
Tok s odsadenými hrádzami, s jednoduchým priamym korytom. Aktuálna omočená šírka toku bola 32 m a odhad šírky plného koryta je 44 m. Tok preteká nevýrazným riečnym údolím. Na hodnotenom úseku ani mimo neho sa v toku nenachádzajú migračné bariéry.

Výsledná trieda hydromorfologickej kvality lokality Ipeľ – Salka je 3 – čiže tok je na hodnotenom úseku **stredne modifikovaný**.

Ipeľ – odberové miesto

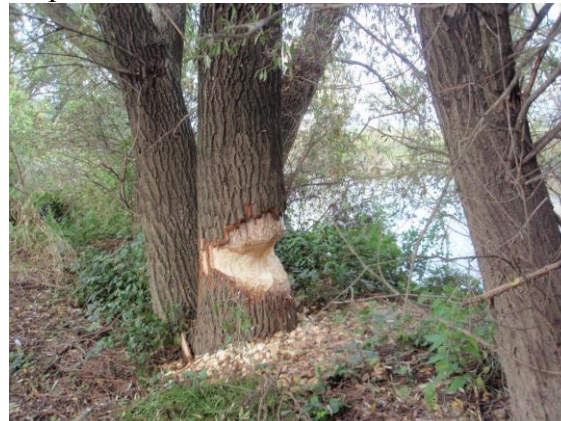
V prvom hodnotenom úseku sa nachádza ostrov, v treťom úseku je štrková lavica. Dnový materiál je tvorený štrkom, pieskom a pri brehu blatom. Typy prúdení sú čerinové, hladké a nebadateľné. V toku sa nachádzalo aj 8 veľkých kusov dreva. V troch úsekoch boli na brehovej vegetácii pozorované stopy po činnosti bobra.

Ipeľ – stopy po činnosti bobra v treťom mapovanom úseku

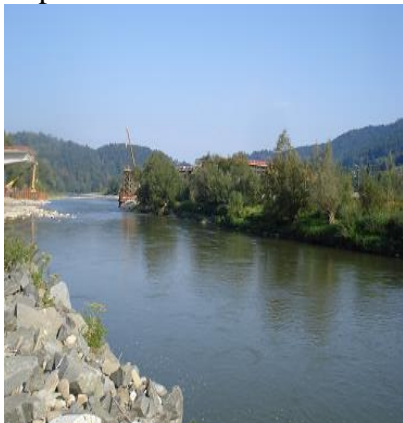
Poloprírodný tok s bagrovanými brehmi opevnenými balvanmi (ľavostranný breh) s jednoduchým meandrujúcim korytom. Tok preteká údolím tvaru malé U. V druhej SSU sa nachádzajú mostné piliere.

Poprad – mostná konštrukcia v toku

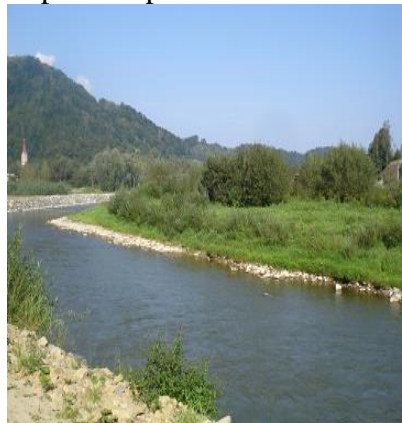
Výsledná trieda hydromorfologickej kvality lokality Poprad – Piwniczna je 1 – čiže tok je na hodnotenom úseku **takmer prirodzený**.

Poprad – opevnenie brehov

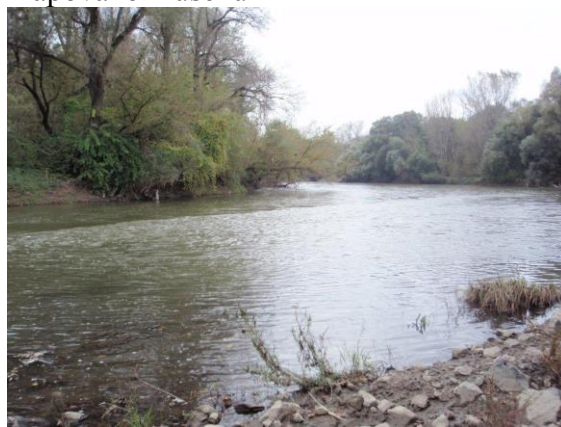
Hron – charakter toku v piatom mapovanom úseku

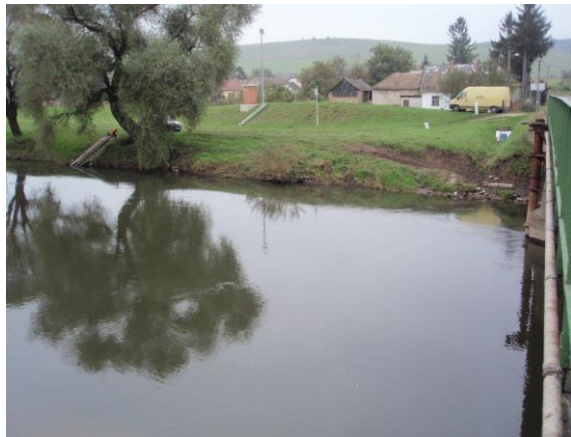
Výsledná trieda hydromorfologickej kvality lokality Slaná – 1 - Sajópüspöki je 1 – čiže tok je na hodnotenom úseku **takmer prirodzený**.

Slaná – odberové miesto

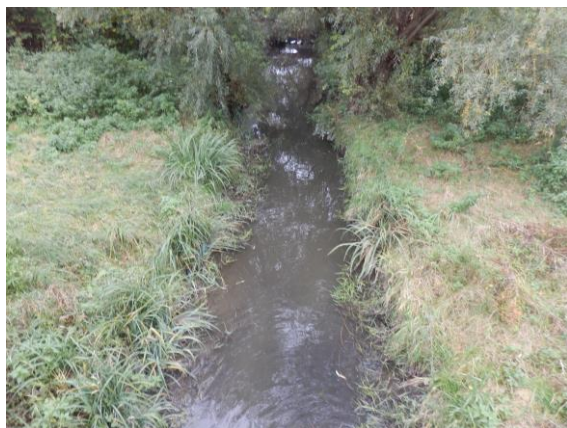
Výsledná trieda hydromorfologickej kvality lokality Šárd – Matúškovo je **3** – čiže tok je na hodnotenom úseku **stredne modifikovaný**.

Šárd – odberové miesto

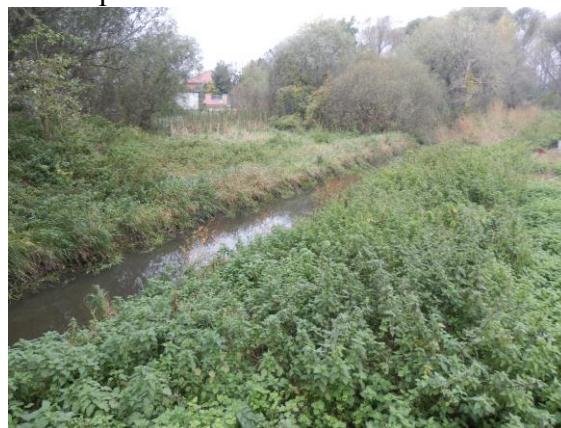
Šárd – príbrežná zóna a časť inundácie

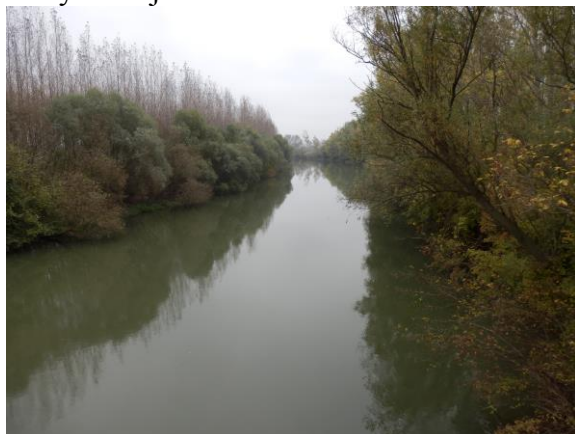
Výsledná trieda hydromorfologickej kvality lokality Malý Dunaj – Trstice je **2** – čiže tok je na hodnotenom úseku **mierne modifikovaný**.

Malý Dunaj – odberové miesto

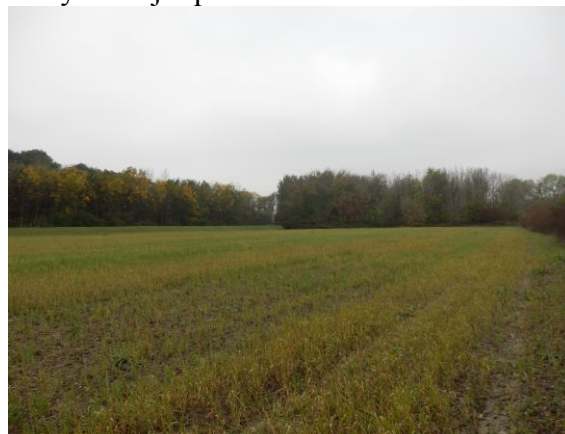
Malý Dunaj – príbrežná zóna
