Poprúdové zmeny zrnitosti riečnych lavíc Bečvy

Lucia JANEČKOVÁ

V rámci tejto práce boli pozorované lavice na rieke Bečve od Valašského Meziříčí až po jej sútok s Moravou. Zo zaznamenaných 52 lavíc na Bečve bolo vybraných 17, na ktorých bol skúmaný poprúdový trend zrnitosti a vytriedenia. Použitými metódami pri získavaní dát boli grid count a fotogranulometria. Porovnaním fotogranulometrie a grid countu bola vzájomná závislosť pri mediáne vyjadrená 41 %. Práca si všimала vplyv mnohých antropogénnych priečných prvkov, ktoré pôsobili na Bečve ako diskonektivity. Práve tie na rieke spôsobili, že predpokladané zjemňovanie po prúde bolo narušené. Zrnitosť nemala preto typický poprúdový trend zmenšovania zrna, podobne ani vytriedenie. Najväčší vplyv na zmeny zrnitosti lavíc Bečvy majú antropogénne prvky a povodňové situácie.

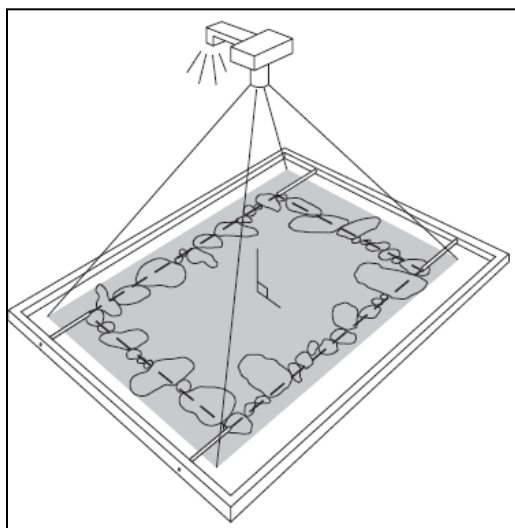
Obr. 1 Ukážka fotografovania vzorky v teréne (GRAHAM a kol., 2005)

Metóda fotogrametrie spočívala vo vyfotografovaní povrchu na daných lokalitách. Pre spresnenie plochy vzorky bol použitý rám s rozmermi 75 x 100 cm, pod ktorý boli vložené vličovacie body do rohov. Plocha bola zakrytá plachtou pred priamym slnečným svetlom, rám sa odložil a vzorka bola vyfotografovaná kolmo na plochu (Obr. 1). Tieto fotografie boli ďalej spracované v programe Sedimetrics Digital Gravelometer - výstupom bol zoznam s hodnotami b osí zrn.

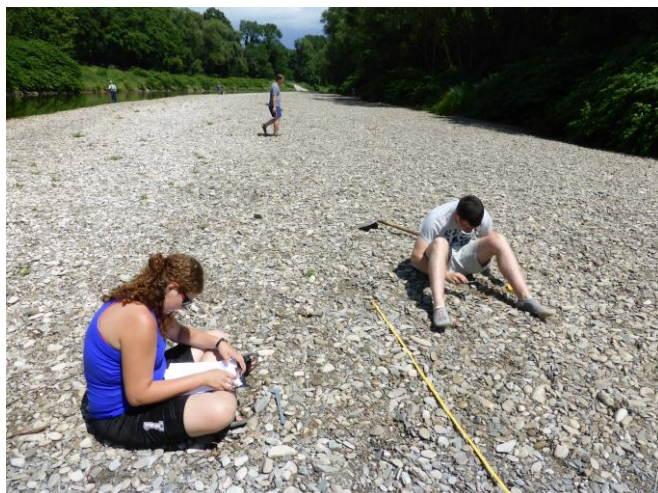
Obr. 2 Grid count na lavici Lhotka n/B (Janečková, 2017)

Pre metódu grid count boli na väčšine lavíc zvolené tri lokality: na začiatku, v strede a na konci lavice. V týchto bodoch sa vytvoril grid zo zvinovacích metrov v obdĺžniku 2 x 1 m. Odmeraných bolo postupne po 10 cm na metri 200 kusov povrchovej vrstvy. Pri meraní boli používané posuvné meradlá. Zaznamenané boli hodnoty b osí zrn.

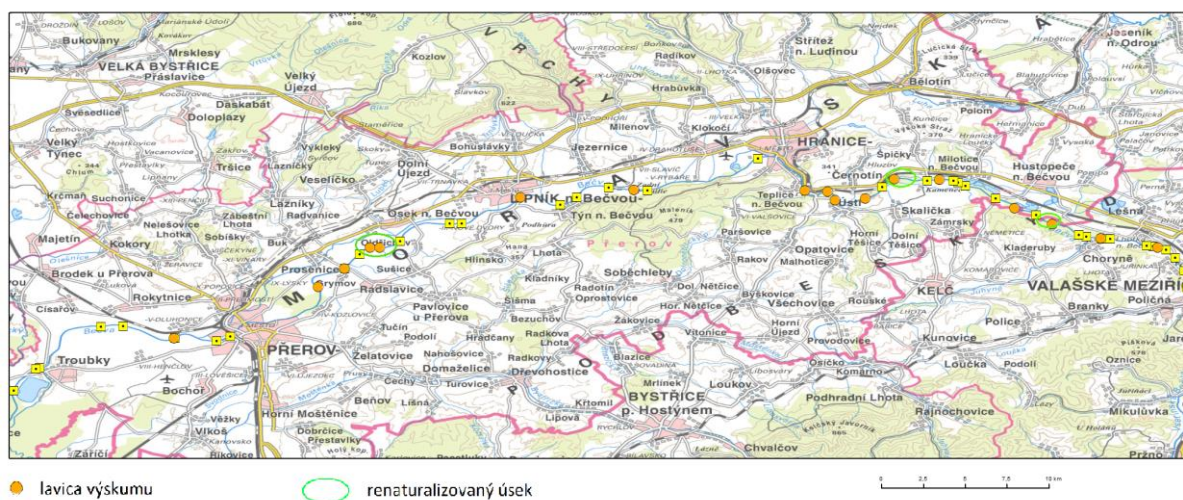
Obr. 3 Zobrazenie skúmaných lavíc, priečných prekážok a mostov na toku Bečvy

V Tab. 1 je uvedený zoznam lavíc, na ktorých bol vykonávaný výskum. Zo 17 lavíc je jedna centrálna, deväť nánosových a sedem bočných. Na Obr. 3 je znázornená ich poloha v rámci toku spoločne s priečnymi prekážkami zaznamenanými v teréne.

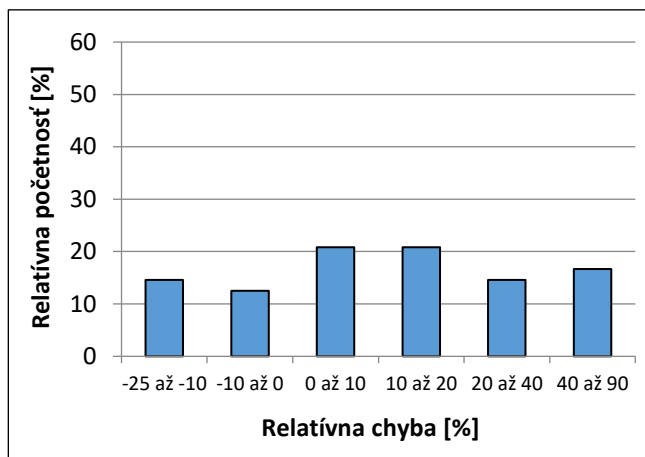
Na Obr. 4 je znázornená relatívna početnosť veľkosti relatívnej chyby fotogrametrie v porovnaní s hodnotami grid countu. Z daného grafu vyplýva, že najviac vyskytujúca sa relatívna chyba mediánu fotogrametrie je v rozmedzí od 0 – 20 %. Relatívna chyba vo väčšine nadobúda kladné hodnoty, čo znamená, že fotogrametria vyhodnotila vyššie namerané údaje mediánov ako sa dokázalo ručným meraním pri grid counte.

Obr. 4 Relatívne zastúpenie relatívnej chyby mediánu

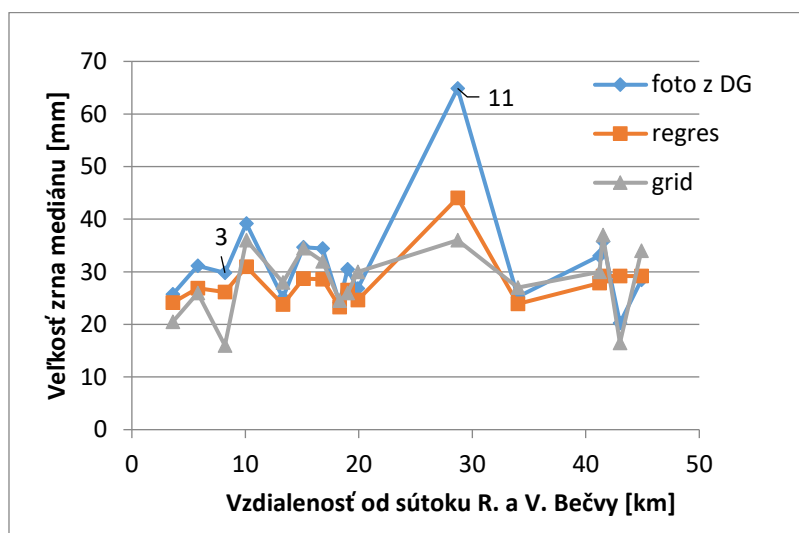
Po prepočte fotogramulometrie regresnou rovnicou z modelu vzniklo zobrazenie priebehu veľkosti zrna mediánu od sútoku Rožnvskej a Vsetínskej Bečvy po prúde. Na Obr. 6 je možné vidieť výsledky analýzy porovnania mediánov metódami fotogramulometrie, grid countu a regresie. Línia regresie kopíruje líniu fotogramulometrie, znižuje extrémne vzdialené hodnoty predovšetkým na laviciach Hustopeče n/B (3) a Týn n/B (11).

Obr. 6 Porovnanie zmien v zrnitosti použitými metódami v závislosti od vzdialenosti po prúde

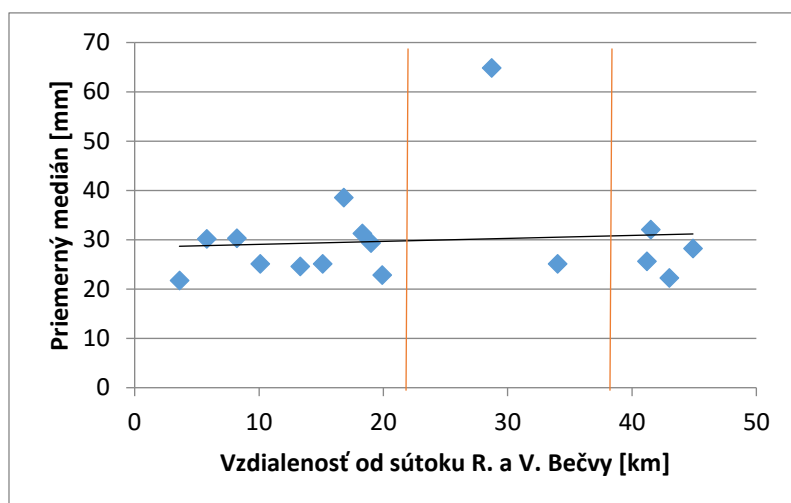
Obr. 8 Priemerná hodnota mediánu lavice podľa fotogrametrie (— hať na toku)

Prvá analýza sledujúca zmenu zrnitosti po prúde toku čerpala z dát grid countu. V porovnaní zmien mediánu podľa Obr. 7 platí, že sa jeho hodnota od sútoku Rožnvskej a Vsetínskej Bečvy po prúde zväčšovala. Jednotlivé lavice nadobúdali hodnoty mediánu od 18 do 35 mm. V prípade analýzy metódou fotogramulometrie (Obr. 8) hodnoty mediánu vykazovali vyššie hodnoty - od 21 do 65 mm. Na Obr. 8 je pozorovateľný výrazný odklon jednej lavice z priemeru – jedná sa o Týn n/B. Povrch lavice obsahoval výrazne hrubšie sedimenty premiešané s jemnejším materiálom. Pozorujúc trend dochádza na Obr. 8 rovnako ako pri grid counte k miernemu nárastu veľkosti mediánu po prúde.

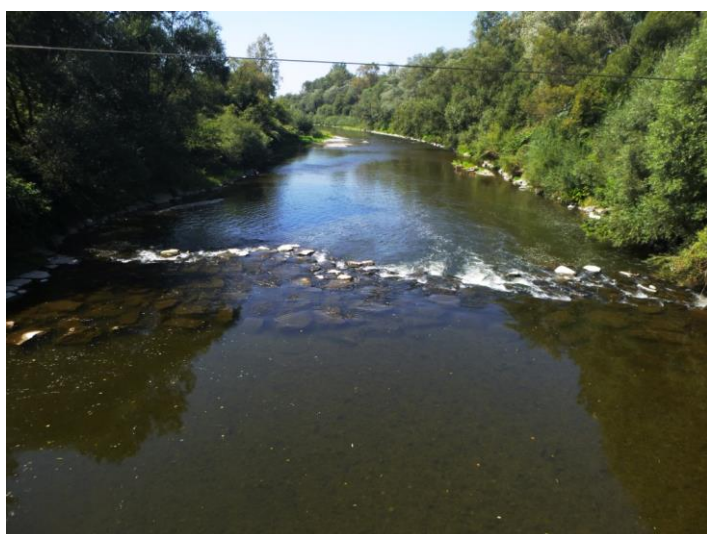
Obr. 9 Balvanitý sklz pri obci Špičky, pod ním v diaľke na ľavom brehu lavica (Janečková, 2017)

Na rieke Bečve boli zmapované antropogénne priečne prekážky. Po toku bolo vybudovaných päť haťí (Tab. 2). Okrem nich sa tu nachádzali stupne a balvanité sklzy. Tých bolo na toku zmapovaných 33. Pod haťami dochádza vo vývarisku k vybijaniu energie – voda vymieľa dno, hĺbková erózia pôsobí ako zdroj ďalšieho hrubozrnnejšieho materiálu do toku. Priamo pod haťou potom dochádza k spomaleniu prúdenia a následnému ukladaniu, preto je pre úsek pod haťami typický výskyt lavíc. Podobne i stupne a sklzy ako priečne objekty na toku, znižujú pozdĺžny sklon dna aj rýchlosť ovplyvňujú tím transport a sedimentáciu materiálu. Z 52 zmapovaných lavíc na Bečve sa ich tesne za antropogénnou prekážkou (hať, stupeň, sklz) nachádzalo 11, do 1 km po toku ďalších 9 (Obr. 9). Z celkového počtu 52 lavíc sa teda 20 z nich nachádza za antropogénnou prekážkou. Ďalších 12 lavíc sa nachádza v renaturalizovaných úsekoch (Obr. 10), ktoré boli ponechané prirodzenému vývoju po povodniach. Z vybraného zoznamu 17 lavíc sa šesť nachádza pod sklzom/stupňom, päť je súčasťou renaturalizovaných území ponechaných svojvoľnému priebehu, zvyšok sa vytvoril v nánosových častiach meandrov.

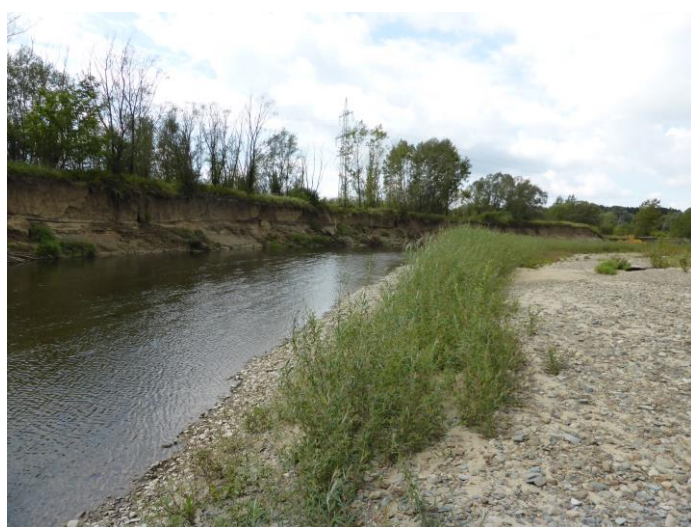
Obr. 10 Renaturalizovaný úsek – Osek n/B (Janečková, 2017)
