Povodňová situácia na Kysuciach a Orave v septembri 2007

**Slovenský hydrometeorologický ústav
Regionálne stredisko Žilina**

Žilina, september 2007

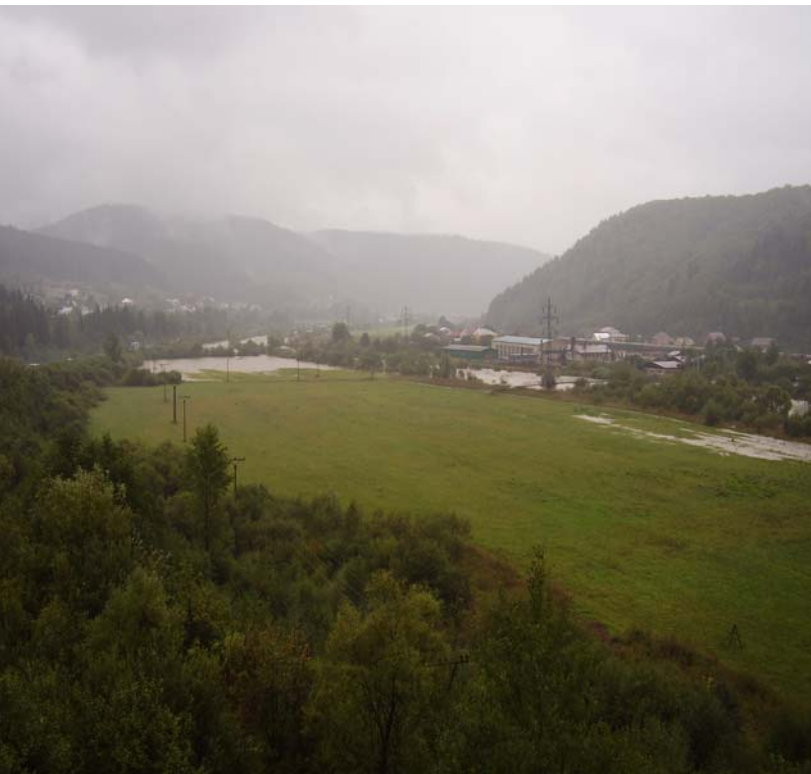
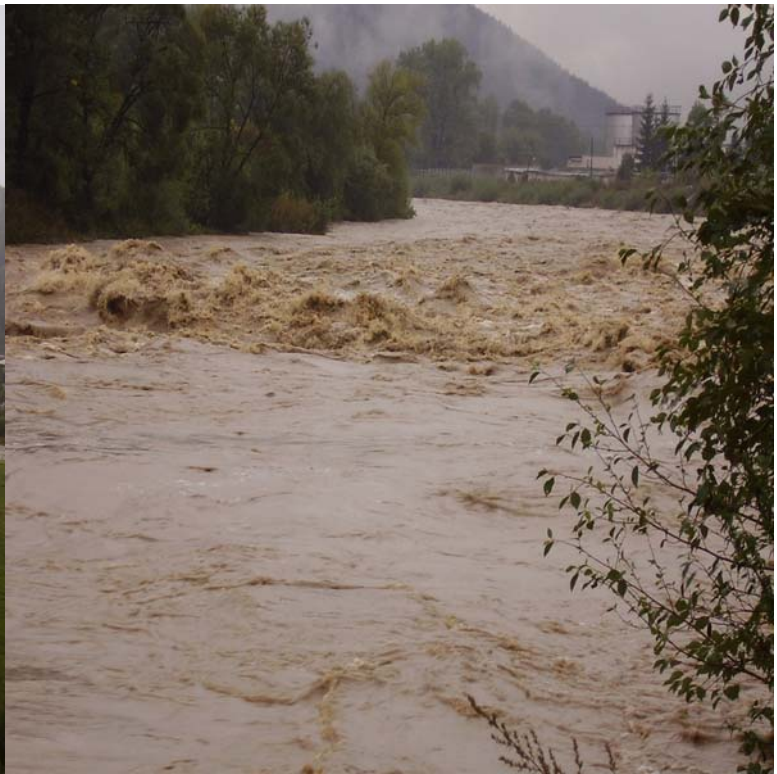
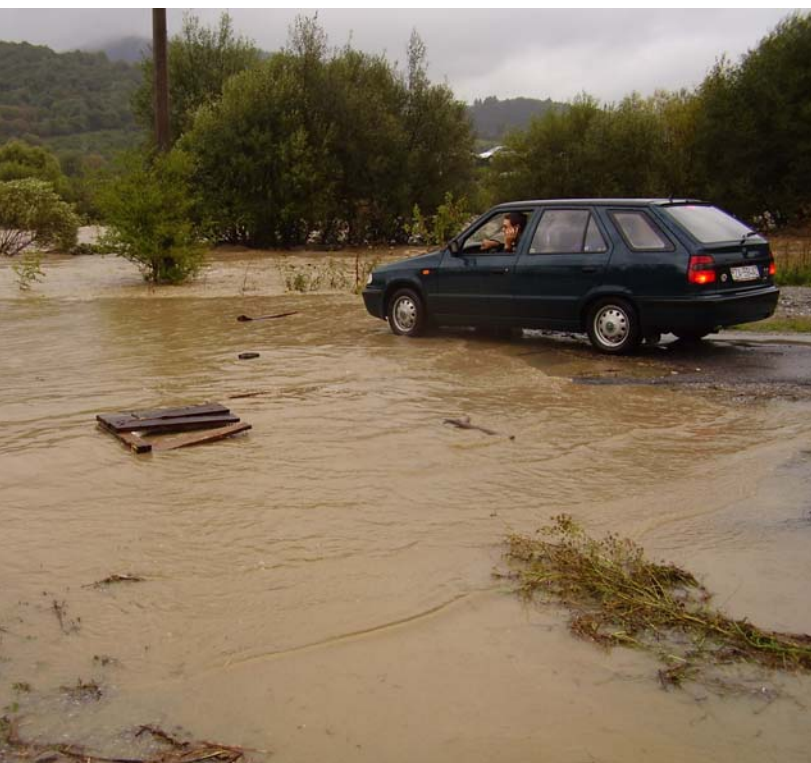
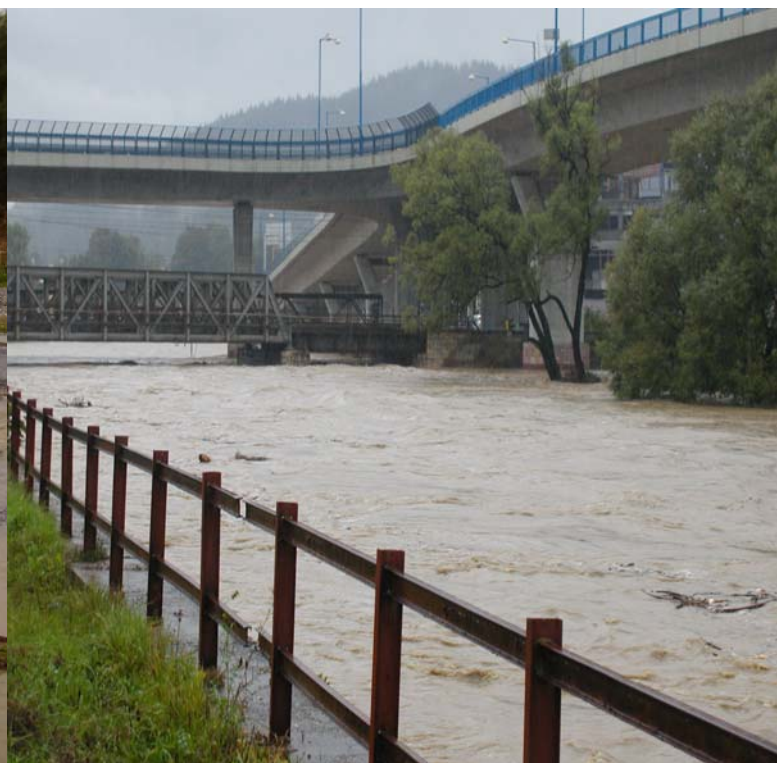
Fotky na titulnej strane zobrazujú vyliatu rieku Kysucu dňa 7.9. 2007

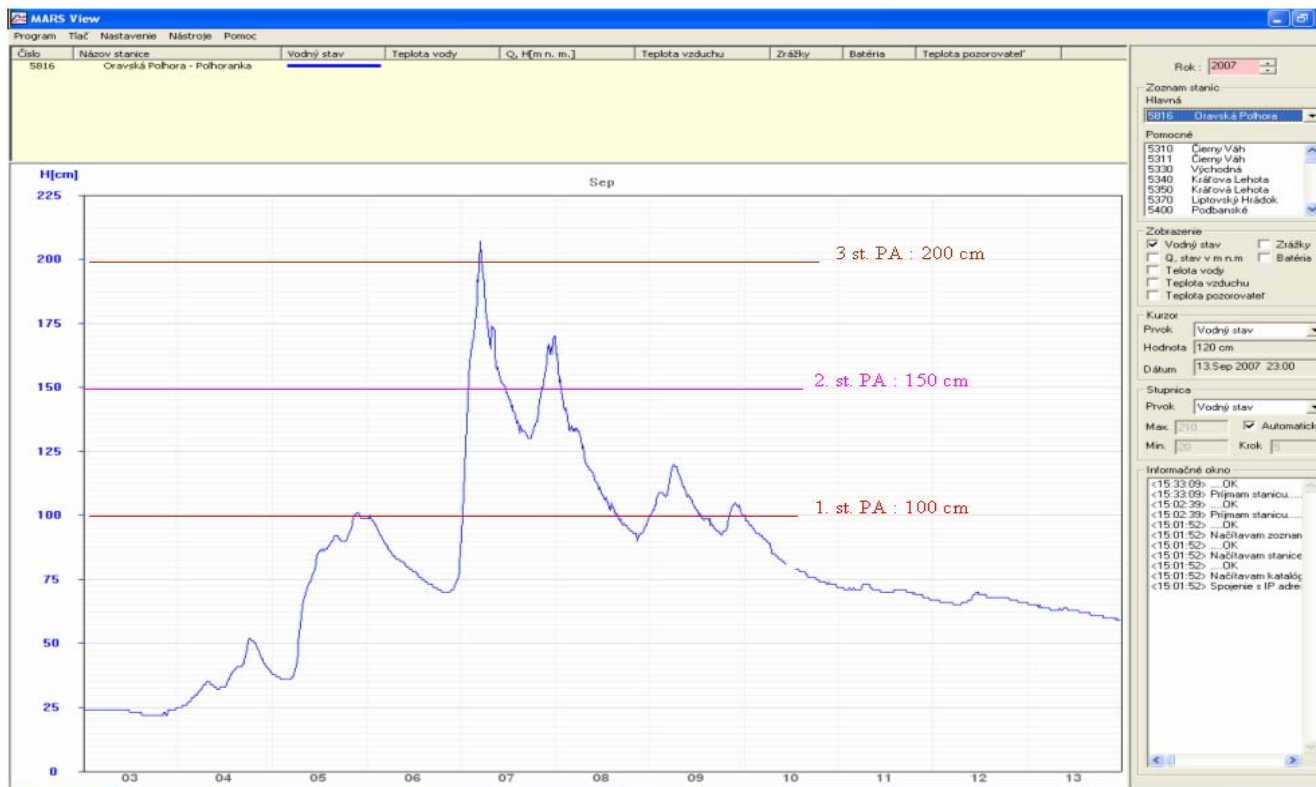
Obr. 8

Najväčšia n-ročnosť bola zaznamenaná počas povodne v septembri 2007 na oravskom toku Polhoranka vo vodomernej stanici Oravská Polhora, kde bol 7.9. nadránom prekročený tretí stupeň povodňovej aktivity pri kulminačnom vodnom stave 207 cm a prietoku $128,9 \text{ m}^3/\text{s}$ čo predstavuje až 20 až 50 - ročnú vodu.

Na obr. 8 je znázornený priebeh vodného stavu na stanici Oravská Polhora – Polhoranka s vyznačenými stupňami PA.

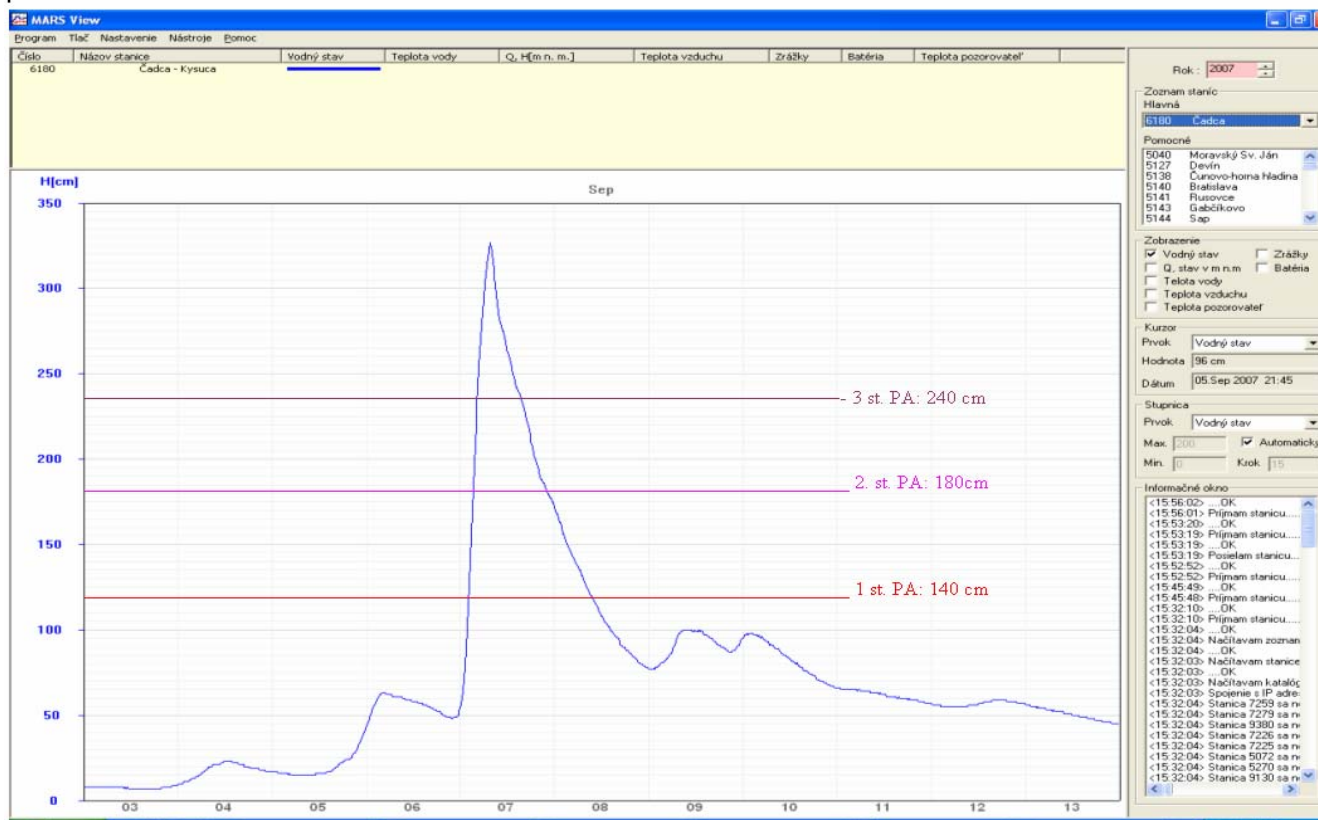
Obr. 9

Ďalšie tretie stupne povodňovej aktivity boli dostupné 7.9. v ranných a dopoludňajších hodinách na staniách Čadca – Kysuca s kulmináciou $336,2 \text{ m}^3/\text{s}$, čo je 10 až 20-ročná voda, Turzovka – Kysuca s maximálnym prietokom $122,3 \text{ m}^3/\text{s}$, čo je 5 až 10 – ročná voda a Kysucké Nové Mesto – Kysuca s kulmináciou $430,2 \text{ m}^3/\text{s}$.

Na obr. 9 je znázornený priebeh vodného stavu na stanici Čadca – Kysuca s vyznačenými stupňami PA.

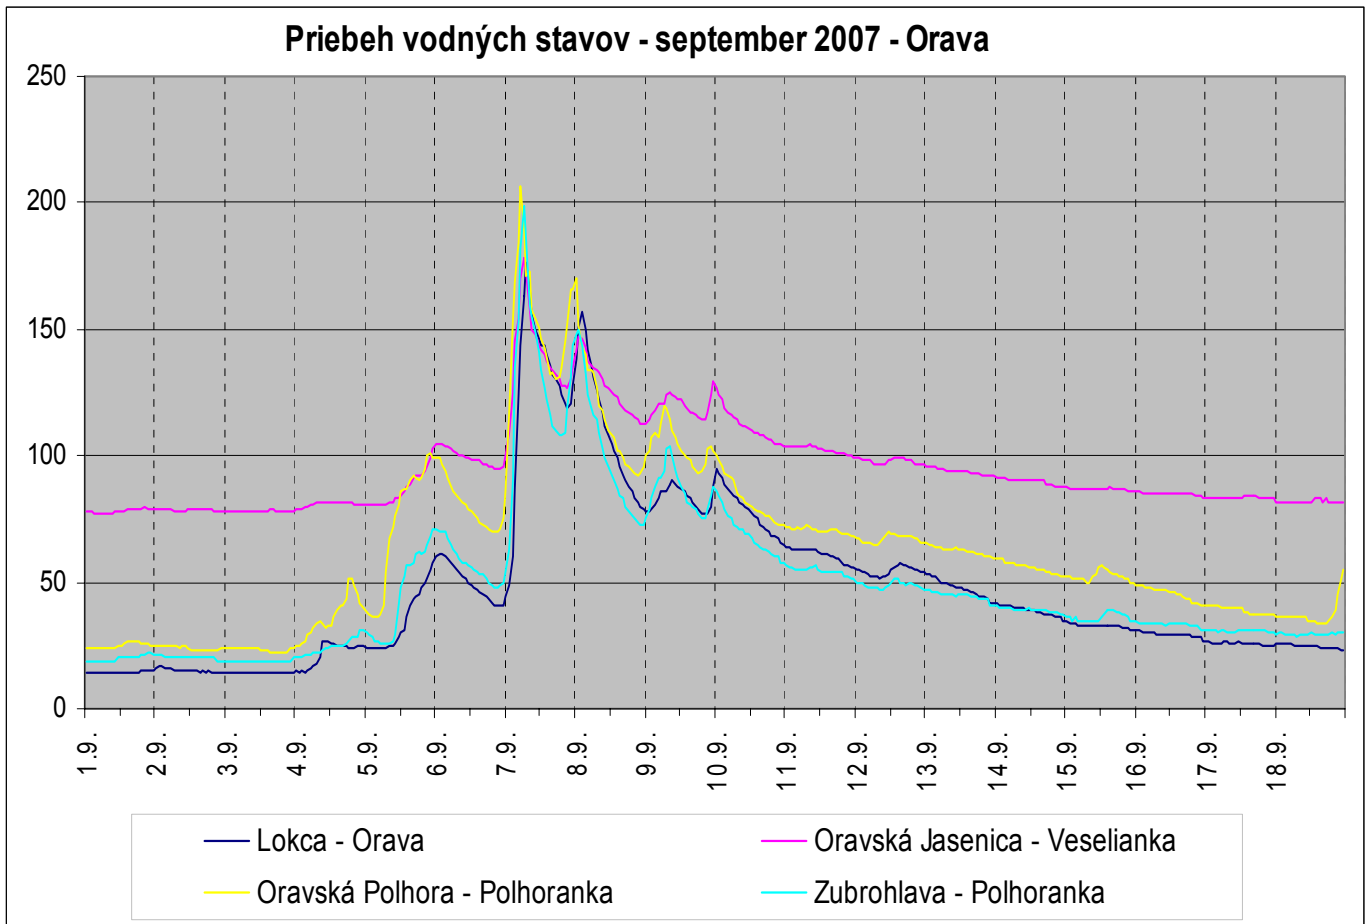
Obr. 10

Na obr. 10, 11,12 a 13 sú zobrazené priebehy vodných stavov na tokoch v septembri 2007.
