SLOVENSKÝ HYDROMETEOROLOGICKÝ ÚSTAV

**Povodňová situácia na Morave
v marci 2009**

Bratislava, apríl 2009

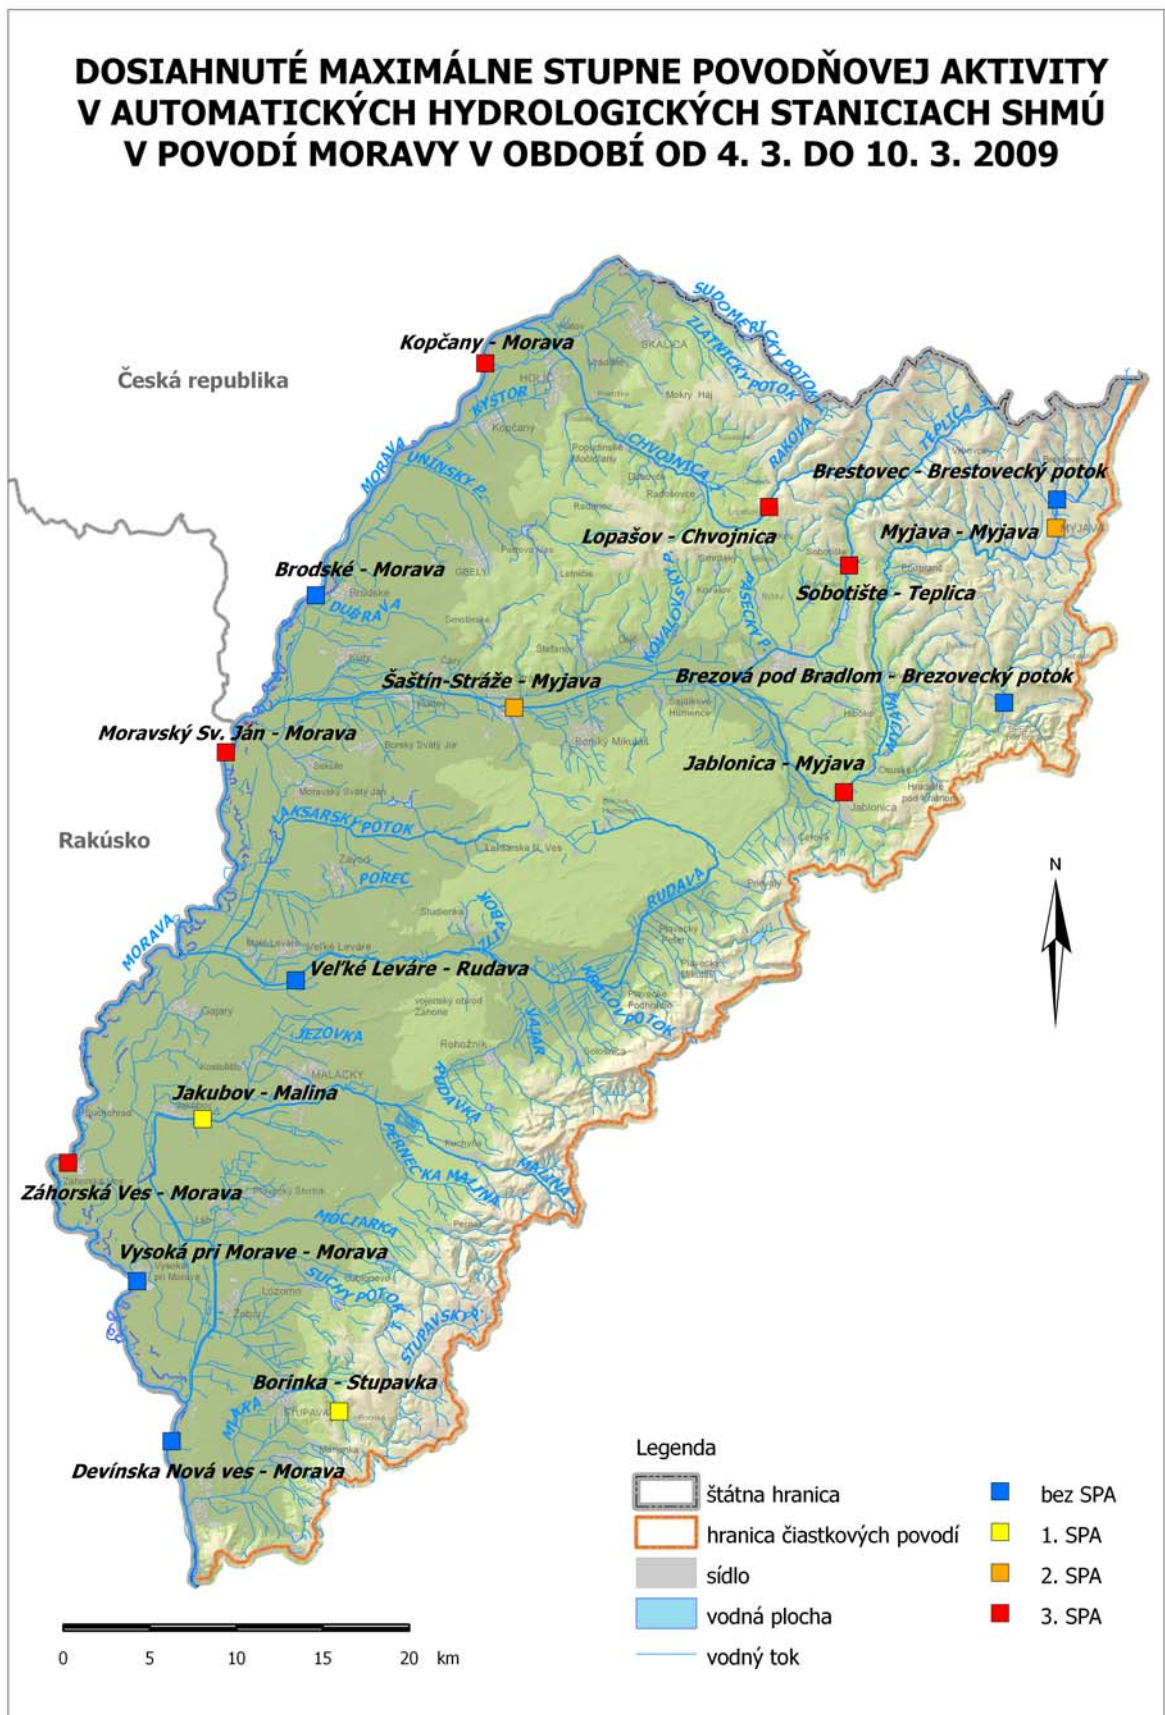
Obr. 15 Mapa povodia Moravy – zaznamenané dosiahnuté stupne PA

Počas povodňovej situácie, ktorá vznikla v prvej marcovej dekáde sme v povodí Moravy na našom území zaznamenali 10 vodomerných staníc s dosiahnutím úrovne hladín zodpovedajúcich stupňom povodňovej aktivity. Tretí stupeň PA bol dosiahnutý a prekročený v 6 vodomerných profiloch, druhý stupeň PA v 2 profiloch a prvý stupeň PA takisto v 2 profiloch (Tab. 4, Obr. 15).

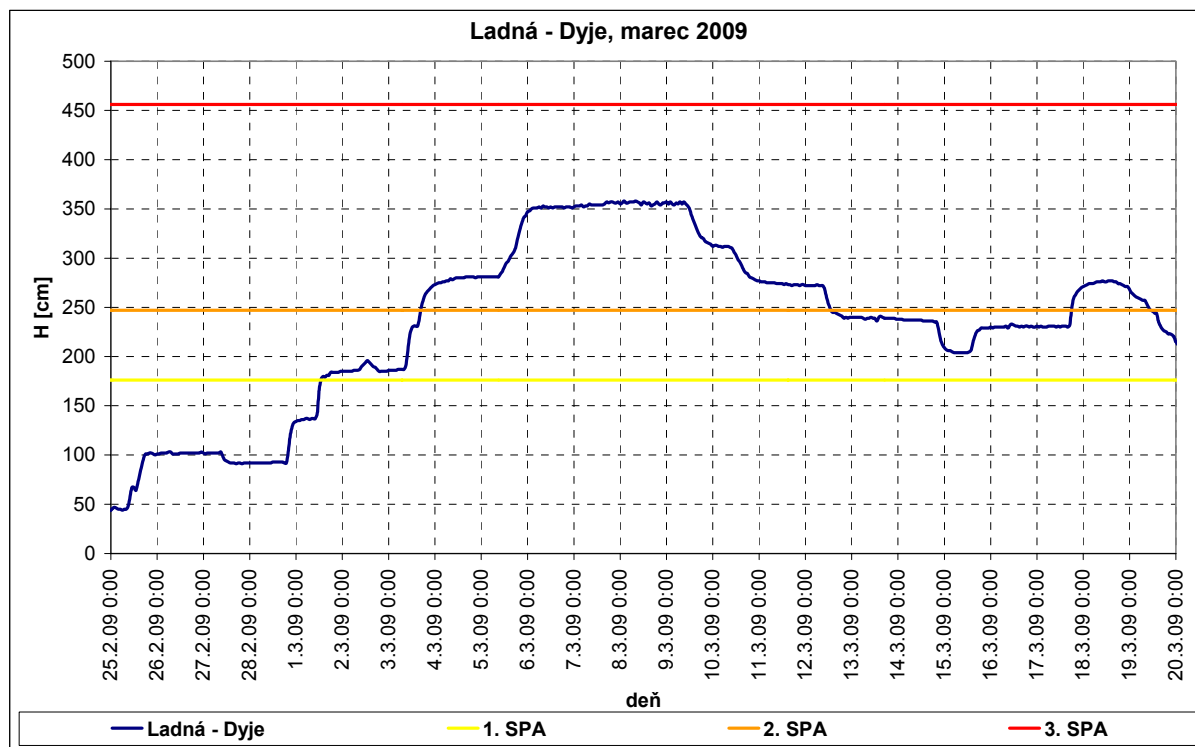
Graf 15

Hladina rieky Dyje začala v poslednej februárovej dekáde taktiež stúpať. Pre ilustráciu sme vybrali profil v Ladnej, kde hladina 25. februára ráno kolísala na úrovni cca 45 cm (22 m³s⁻¹) a počas dňa stúpala v dôsledku manipulácie na VD na úroveň 100 cm (50 m³s⁻¹). Počas nasledujúcich troch dní sa hladina ustálila cca na tejto úrovni a vplyvom manipulácie na VD začala 28. 2. vo večerných hodinách výrazne stúpať. Úroveň 1. stupňa PA bola dosiahnutá 1. marca o 13⁰⁰ hod. (177 cm, 101 m³s⁻¹). Hladina sa na dva dni ustálila, pričom mierne kolísala a opäť začala výrazne stúpať až 3. 3. o 9⁰⁰ hod. z úrovne 187 cm. Úroveň 2. stupňa PA bola dosiahnutá ešte toho istého dňa o 17⁰⁰ hod. (251 cm), hladina do polnoci ešte stúpala na 275 cm, ale potom sa opäť ustálila, na úrovni cca 280 cm. Ustálený stav trval do 5. 3., kedy o 10⁰⁰ hod. začala hladina výrazne stúpať až na úroveň 350 cm, ktorú dosiahla 6. 3. o 2⁰⁰ hod. a cca na tejto úrovni sa hladina ustálila aj počas nasledujúcich troch dní. Maximum 358 cm (275 m³s⁻¹), ktoré je považované za kulmináciu, dosiahla hladina 8. 3. o 8⁰⁰ hod. Zaznamenaný kulminačný prietok zodpovedá hodnote 2 ročného prietoku. Ustálená hladina pri vysokom vodnom stave pretrvávala do 9. 3., kedy po 13⁰⁰ hod. začala výrazne klesať,

pričom sa po dvoch dňoch, t. j. 12. 3. o 14⁰⁰ hod. dostala pod úroveň 2. stupňa PA a naďalej klesala, ale už len mierne (Graf 15).
