SLOVENSKÝ HYDROMETEOROLOGICKÝ ÚSTAV BRATISLAVA

Centrum predpovedí a výstrah

POVODEŇ NA DUNAJI V JÚNI 2013

Bratislava, júl 2013

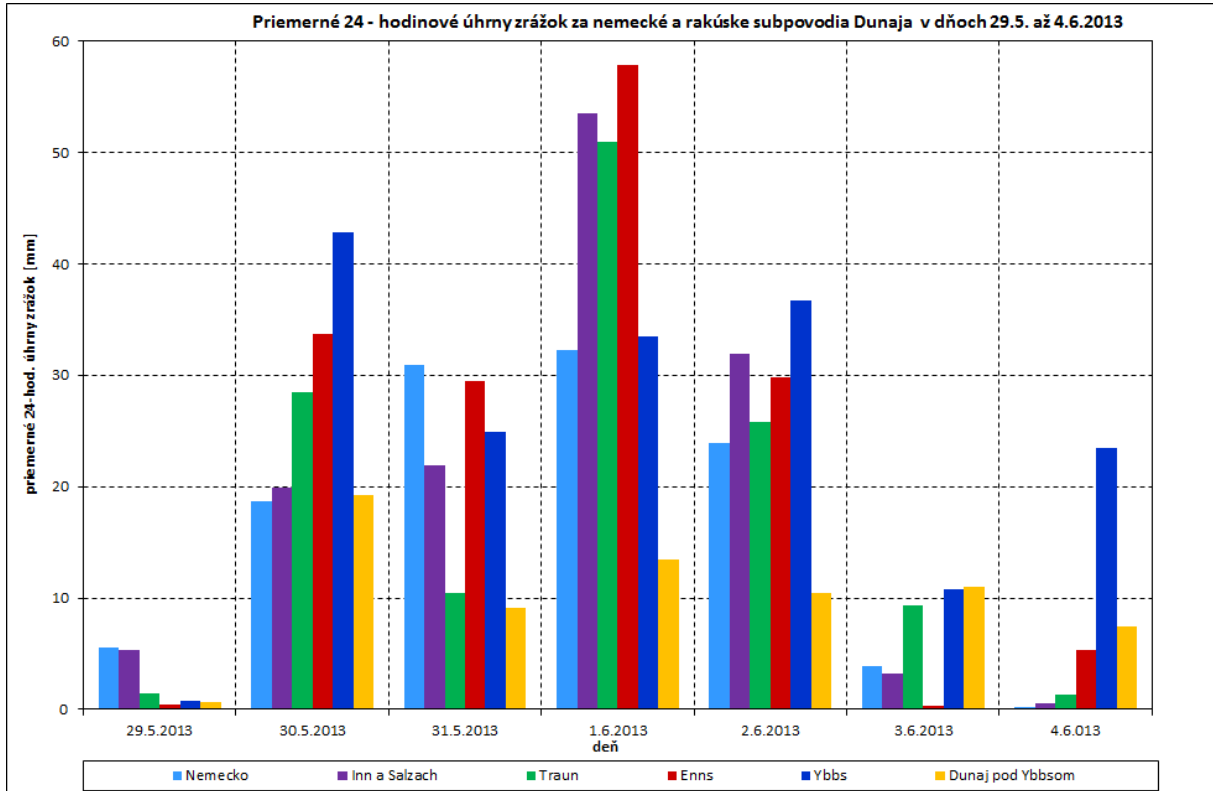
Rozdelenie zrážok v 24-hodinovom kroku a ich priestorové rozloženie je zobrazené na obrázkoch 7 až 20, v tabuľke 1, a taktiež v grafoch 1 a 2. Z týchto grafických výstupov je zrejmé, že intenzita zrážkovej činnosti mala stúpajúcu tendenciu od stredy 29.5., pričom kulminovala zo soboty 1.6. na nedeľu 2.6., v ďalších dvoch dňoch už bola tendencia zrážok, napriek zaznamenaným úhrnom, klesajúca.

Z priemerných hodnôt IPZ za celý horný Dunaj, uvedených v tabuľke 1 a v grafe 2 je zrejmé, že nasýtenie povodia v jednotlivých dňoch výrazne narastalo, pričom už v piatok 31.5. dosiahlo hodnotu 40,5 mm, v sobotu 55,6 mm, v nedeľu 82,6 mm a v pondelok 94,6 mm, čiže maximum, napriek tomu, že tendencia zrážok už bola v poklese. K poklesu IPZ došlo až z pondelka 3.6. na utorok 4.6., kedy boli zaznamenané úhrny v porovnaní s predchádzajúcimi takmer zanedbateľné.
