SLOVENSKÝ  
HYDROMETEOROLOGICKÝ  
ÚSTAV

**POVODŇOVÁ SPRÁVA**

# Toky východného Slovenska

v januári a vo februári 2024

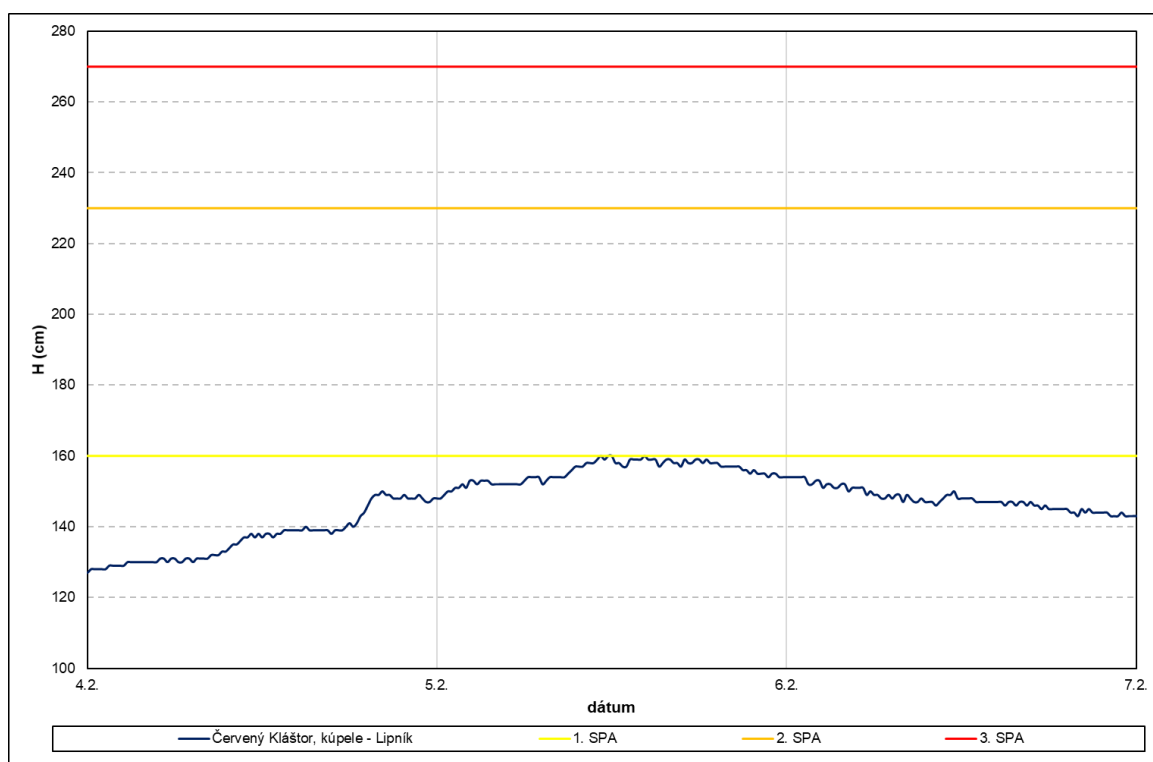
Obr. 3.24 Priebeh vodnej hladiny vo vodomernej stanici Červený Kláštor, kúpele-Lipník, február 2024

Priebeh vodnej hladiny vo vodomernej stanici s prekročeným SPA v povodí Dunajca vo februári je znázornený na obrázku 3.24.
