HLADINOVÝ REŽIM PODZEMNÝCH VÔD - ROZBOR A POSÚDENIE MOŽNÉHO VPLYVU ÚPRAVY KORYTA TOKU TRNÁVKA

Katarína Možiešiková, Andrej Šoltész, Dana Baroková

Abstrakt: Predkladaný príspevok sa zaoberá analýzou a zhodnotením možného vplyvu vykonanej úpravy koryta Trnávka na hladinový režim podzemných vôd v príľahlej oblasti - v oblasti Vajslova dolina v Trnave. Cieľom článku je vyvrátiť domnienku o zlom technickom riešení úpravy toku Trnávka na základe podobnosti hladinového režimu podzemných vôd v extrémnom roku 2010, s obdobným stavom, ktorý už nastal v minulosti (napr. v roku 2006), a tiež porovnaním hladinového režimu podzemných vôd v povodí neďalekého toku Parná, konkrétne v oblasti obce Hrnčiarovce, kde sa nachádza monitorovací objekt štátnej hydrologickej siete podzemných vôd SHMÚ s týždennou periodicitou merania.

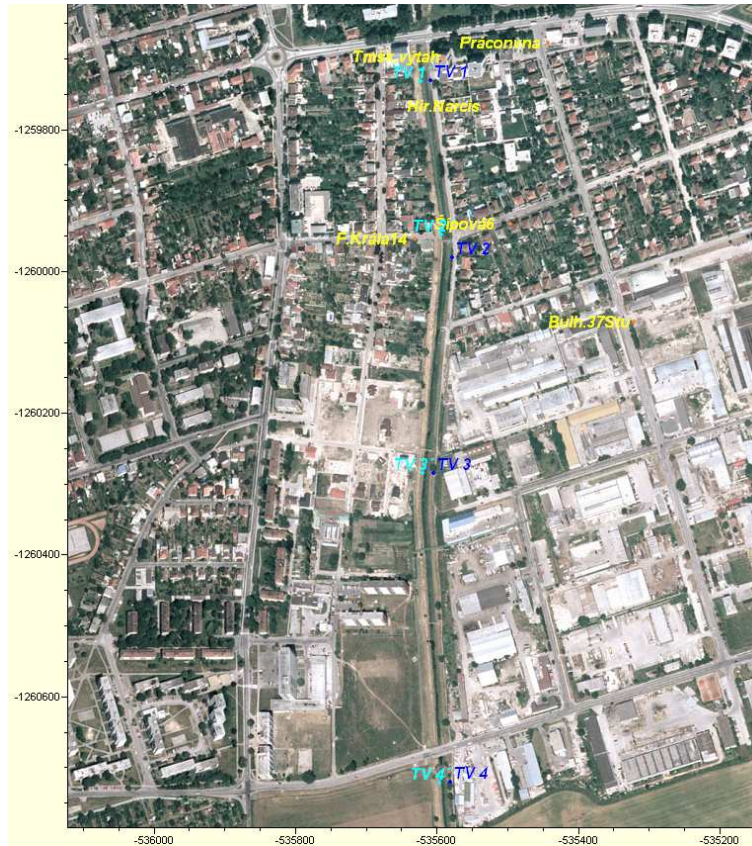
Napriek predpokladom, že zvýšenú HPV spôsobila extrémna zrážková činnosť, SVP vyhovel požiadavkám nespokojných občanov, a na základe návrhu (Šoltész, 06/2012) realizoval monitorovací systém HPV (Kováč, 2012) a zahájil dlhodobý monitoring HPV a hladiny v toku Trnávka v oblasti novej úpravy toku Trnávka a niekoľko metrov pod ňou. Monitorovací systém, pozostával zo 4 dvojíc vrtov pozdĺž ľavého a pravého brehu upraveného toku Trnávky TV 1 - TV 1' až TV 4 - TV 4' a to v troch profiloch na upravenom úseku (PROFIL 1, 2 a 3) a v jednom profile neupraveného úseku (PROFIL 4). Polohopisné rozmiestnenie pozorovacích vrtov, studní a šácht je znázornené na obr. 7.

Obr. 7. Rozmiestnenie pozorovacích vrtov (tyrkysová – vrty TV', modrá – vrty TV, žltá – studne rodinných domov a šachty)
