**POVODŇOVÁ SPRÁVA**

# TOKY V POVODÍ

## HRONA, IPLÁ A SLANEJ V MÁJI 2021

**POVODŇOVÁ SPRÁVA  
SLOVENSKÁ REPUBLIKA**

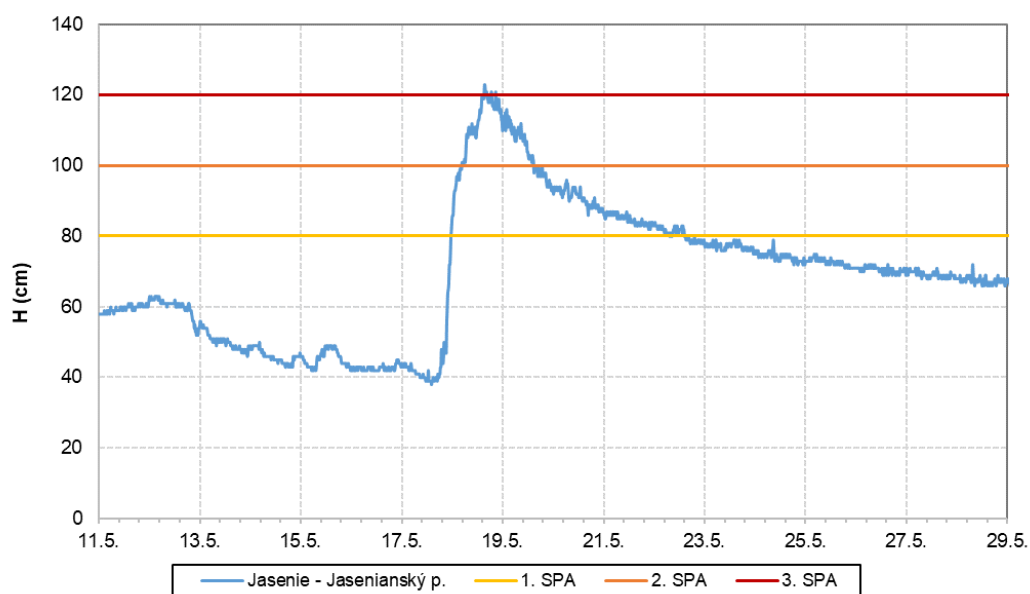
Obr. 4.2 Priebeh vodnej hladiny vo vodomernej stanici Jasenie – Jasenianský potok v máji 2021

Kulminačné vodné stavy a prietoky v máji 2021 vo vybraných vodomerných staniciach v povodí Hrona sú uvedené v tab. 4.1., následne priebehy vodných stavov na obr. 4.2 až 4.11.

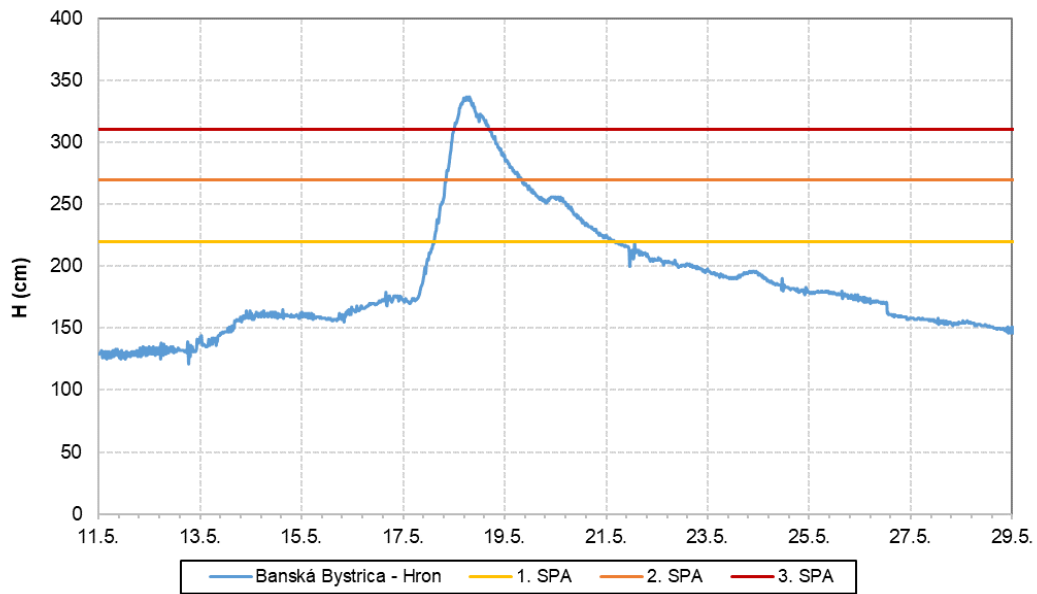
Obr. 4.3 Priebeh vodnej hladiny vo vodomernej stanici Banská Bystrica – Hron v máji 2021

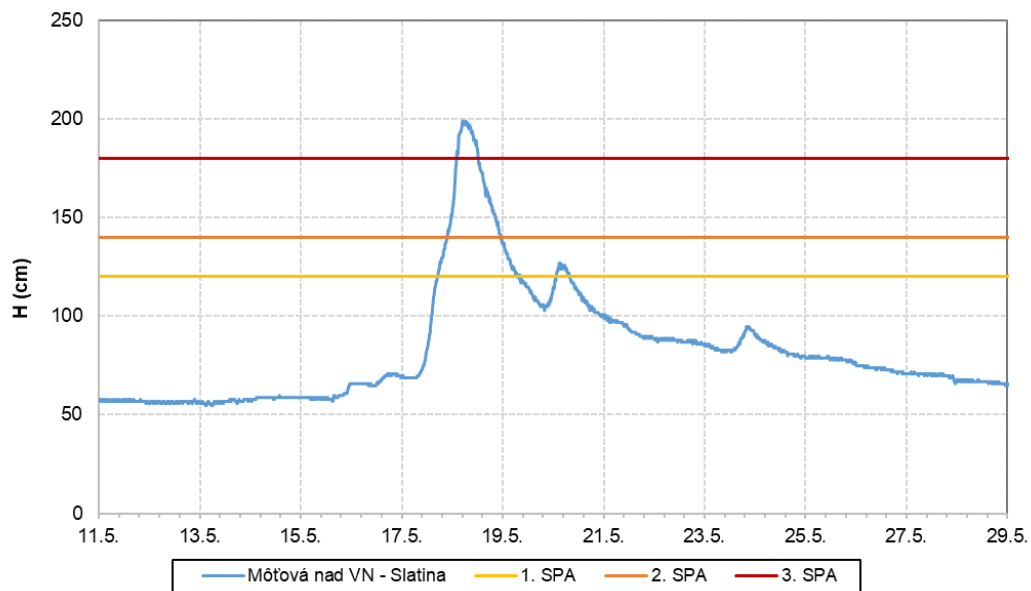
Obr. 4.4 Priebeh vodnej hladiny vo vodomernej stanici Môtová nad VN – Slatina v máji 2021

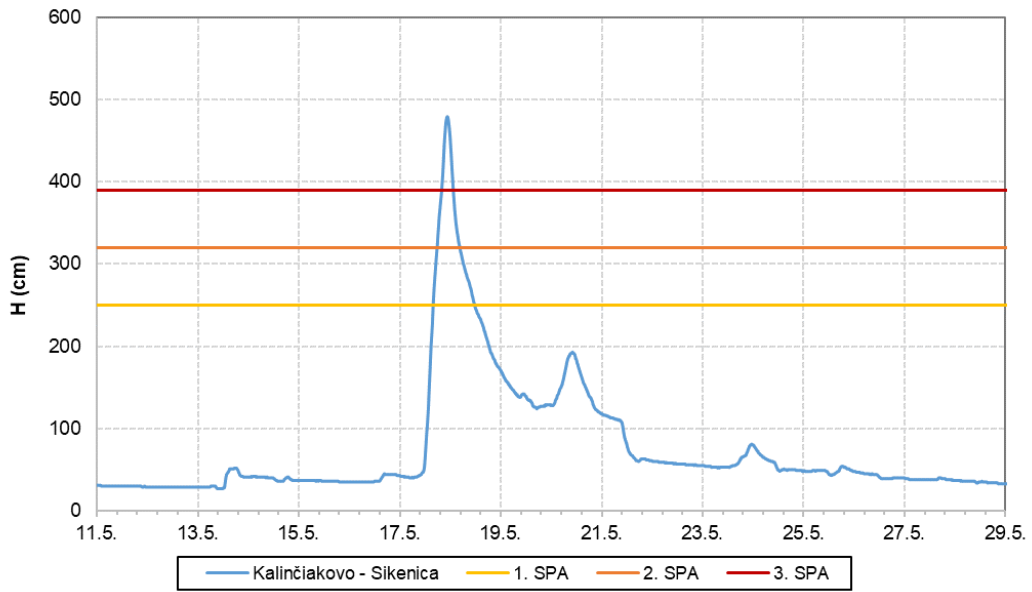
Obr. 4.7 Priebeh vodnej hladiny vo vodomernej stanici Kalinčiakovo – Sikenica v máji 2021

Hydrologicky najvýznamnejšie kulminačné prietoky boli vyhodnotené s pravdepodobnosťou prekročenia raz za 20 rokov v Kalinčiakove na Sikenici a raz za 10 rokov v Jasení na Jasenienskom potoku, v Harmanci-Papierni na Bystrici a v Žiari nad Hronom na Hrone.

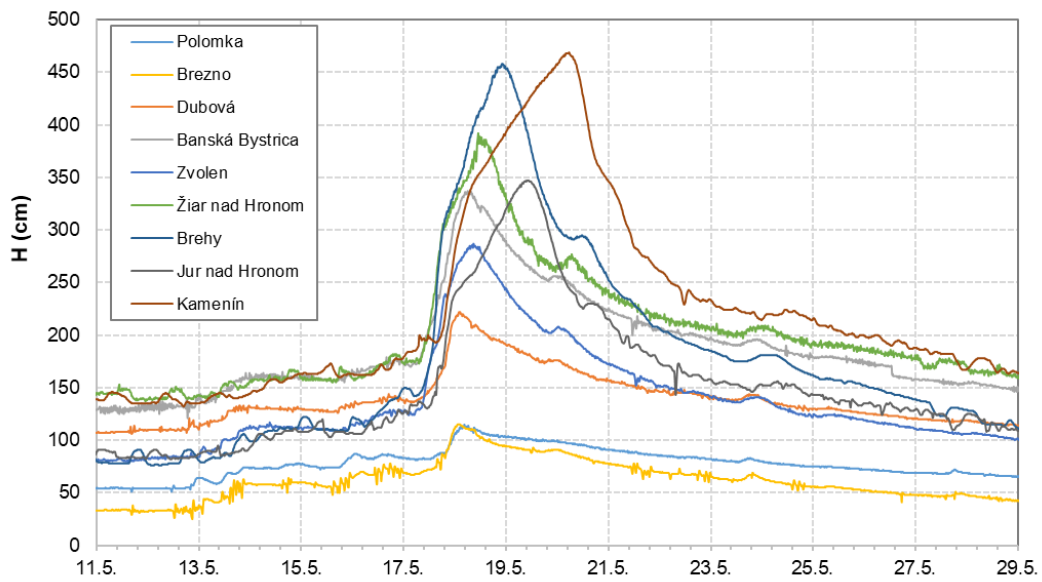
Obr. 4.8 Priebeh vodných hladín vo vodomerých staniách na Hrone v máji 2021

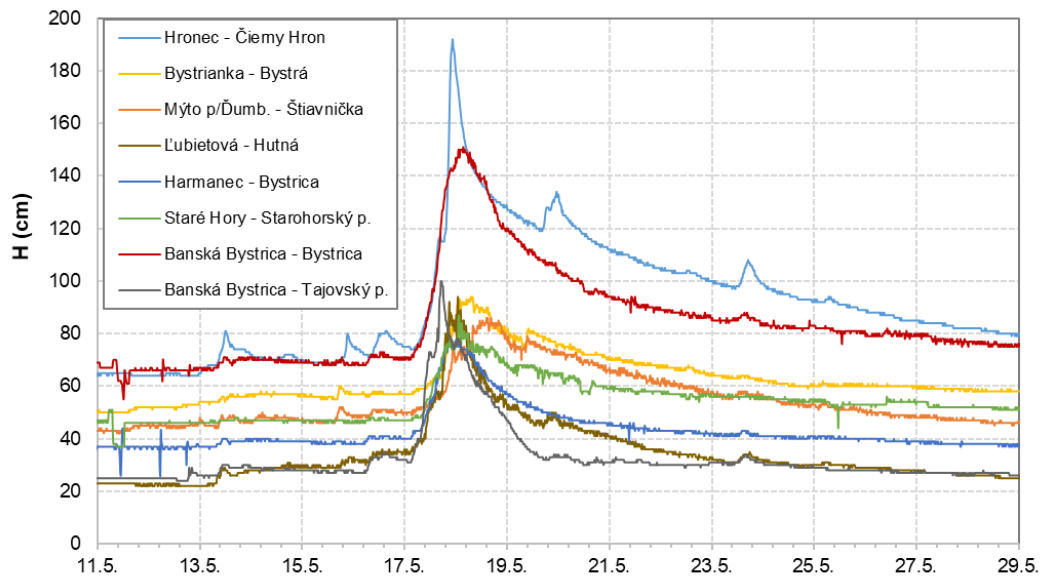
Obr. 4.9 Priebeh vodných hladín na tokoch v povodí horného Hrona v máji 2021

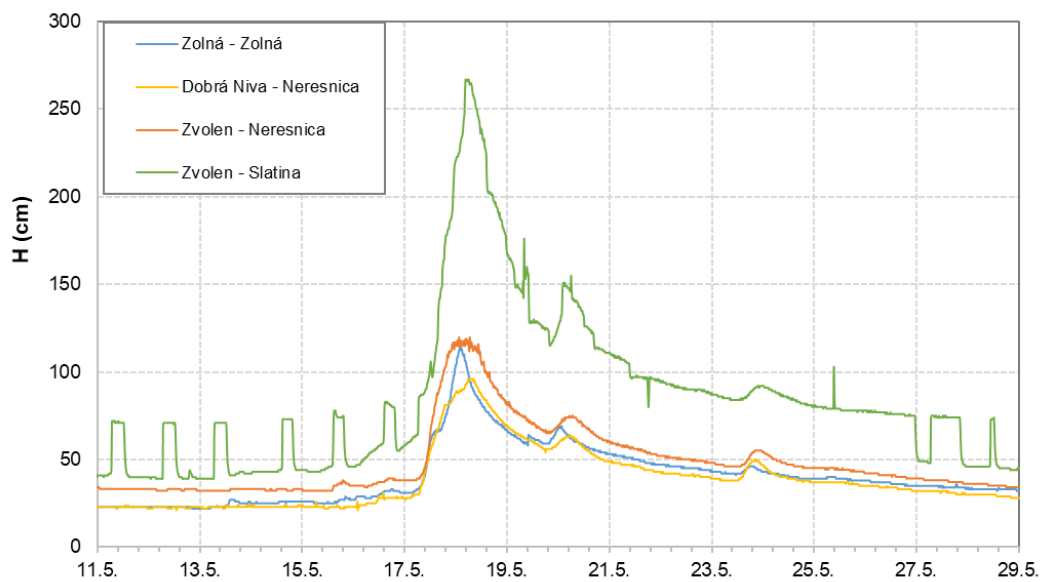
Obr. 4.10 Priebeh vodných hladín na tokoch v povodí Slatiny v máji 2021

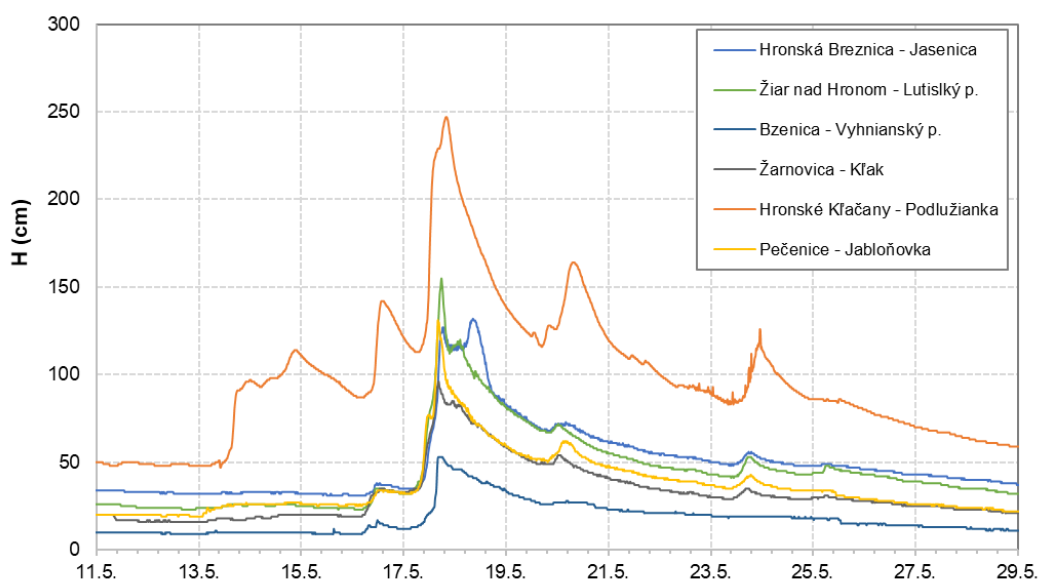
Obr. 4.11 Priebeh vodných hladín na tokoch v povodí stredného a dolného Hrona v máji 2021

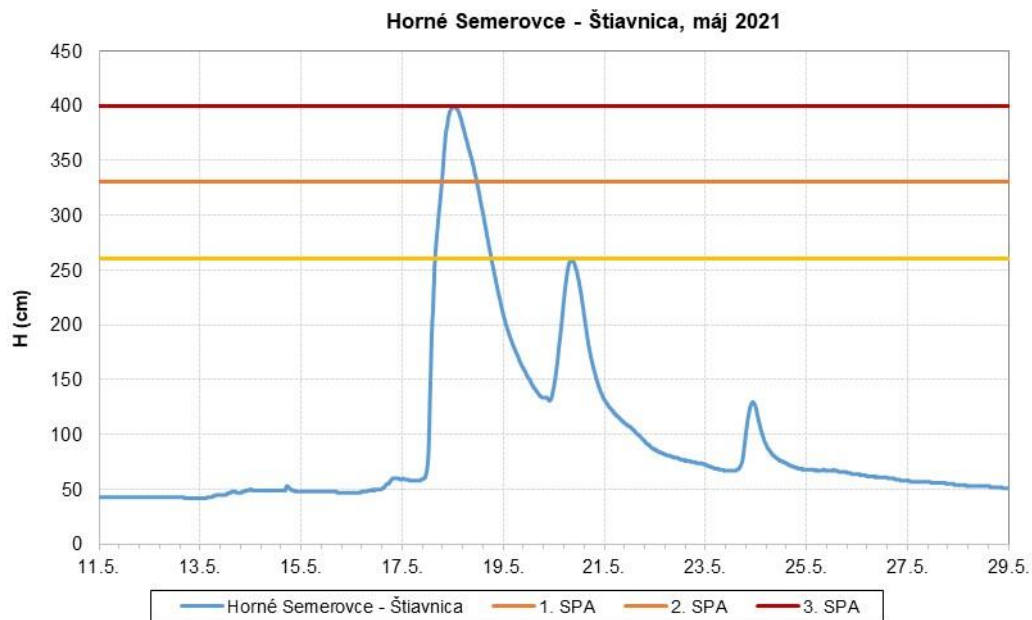
Obr. 4.12 Priebeh vodnej hladiny vo vodomernej stanici Horné Semerovce – Štiavnica v máji 2021

Štiavnica v Horných Semerovciach, resp. v Hontianských Nemciach kulminovala na úrovni 5-ročných, resp. 2-5-ročných prietokov. V ostatných vodomerných staniciach, kde boli prekročené hladiny zodpovedajúce SPA, dosahovali kulminačné prietoky hodnôt 2-ročných (Horný Tisovník na Tisovníku) a nižších prietokov.

Podrobnejšiu informáciu o kulminačných vodných stavoch a prietokoch vo vybraných vodomerných staniciach uvádzame v tab. 4.2. Priebehy vodných stavov vo vybraných vodomerných staniciach sú na obr. 4.12 až 4.14.

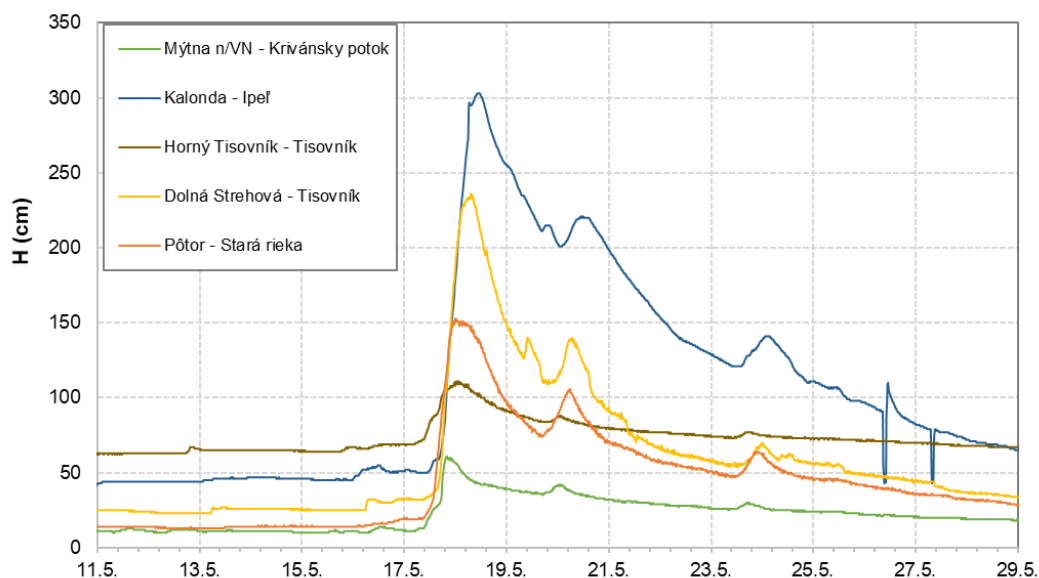
Obr. 4.13 Priebeh vodných hladín na tokoch v povodí horného a stredného Ipľa v máji 2021

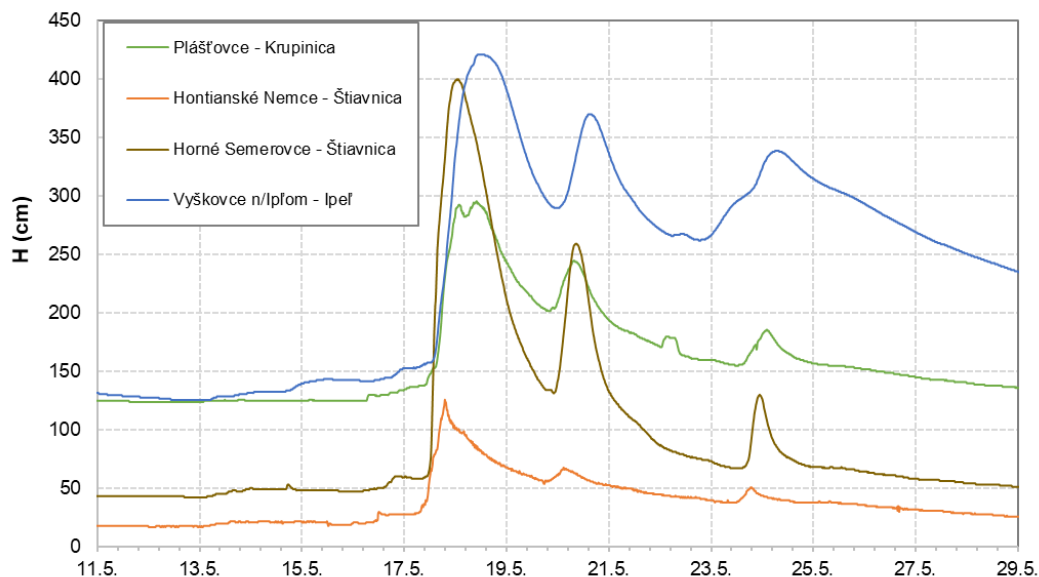
Obr. 4.14 Priebeh vodných hladín na tokoch v povodí dolného Ipľa v máji 2021

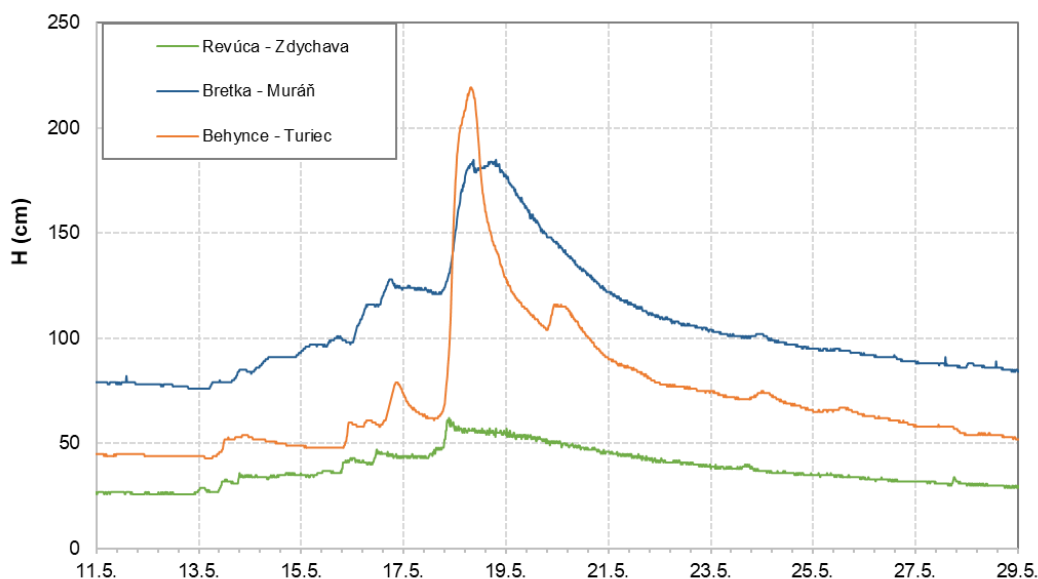
Obr. 4.15 Priebeh vodných hladín vo vybraných vodomerných staniciach v povodí Slanej v máji 2021

Kulmináčné vodné stavy a prietoky vo vybraných vodomerných staniách uvádza tab. 4.3 a priebehy vodných stavov vo vybraných vodomerných staniách znázorňuje obr. 4.15.
